# Utbränd - men värd att bevara

Fastigheten Vildmannen på Biblioteksgatan i Stockholm eldhärjades svårt 2017. Nu har en teknisk undersökning visat att bara ett fåtal procent av den totala fasadytan i Roslagssandsten behöver bytas ut.

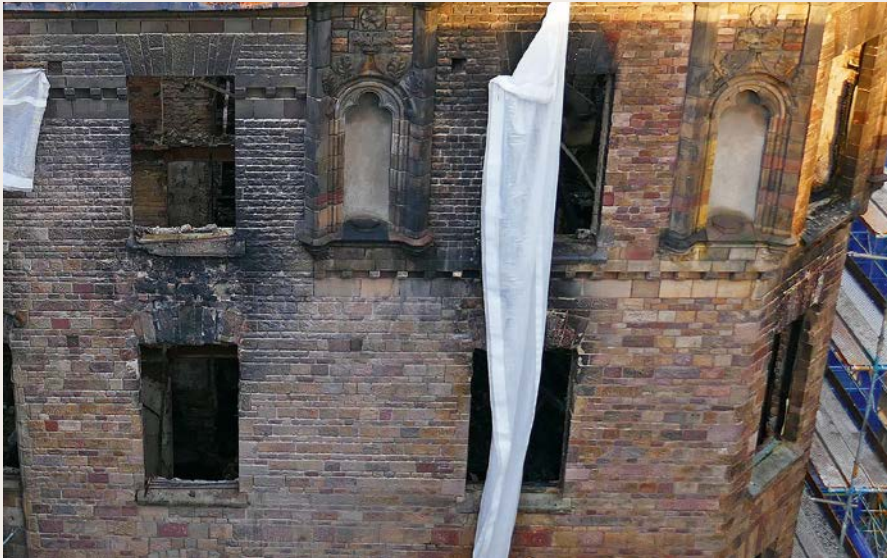
Andra våningen hade mest omfattande skador, i synnerhet nära korsningen Jakobsbergsgatan/Biblioteksgatan där eldsflammorna hade slagit ut genom fönstren och hettat upp valvstenarna rejält. Det kalla släckningsvattnet hade sedan spräckt stenen i något som påminner om *tillmakning*, en forntida teknik för att bryta berg.

Andra våningen blev mest skadad i branden. Här ses fönster där lågorna slog ut och hettade upp valvstenarna, som sedan spräcktes av det kalla släckvattnet.

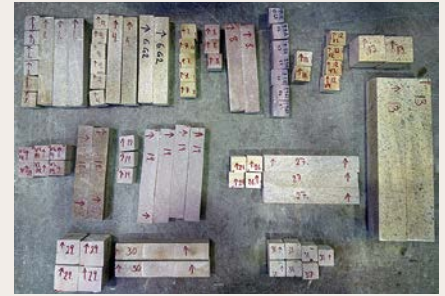
En del av labbproverna som analyserades. Det provade materialet skulle täcka alla tre skadekategorier på samtliga tre kulörvarianter av sten.

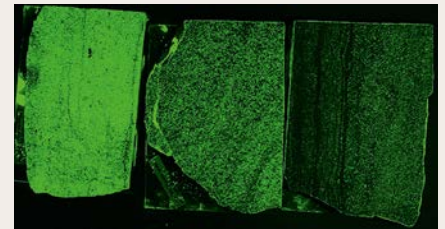
En viktig analys var bedömningen av hur djupt de synliga uppspräckningarna påverkade stenarna. Med hjälp av fluorescerande epoxy tillverkades både makroprover (hela tvärsnitt av murstenar) och tunnslip (mikroskopipreparat). Det visade sig att skadorna inte gick på djupet. I porösa delar som sprickor och porer trängde mycket fluorescensmedel in och lystes upp kraftigt (*se bild*).

Ofta var skadorna millimeterdjupa. De mest skadade stenarna var mer eller mindre helt intakta under det utspjälkade centimetertjocka lagret, vilket också var mycket viktigt för bedömningen av den totala skadebilden och påföljande behov av ersättningssten.

Den makroskopiska analysen visade stora skillnader mellan olika stenar. Gula stenar var generellt porösare och mjukare, något som bekräftades av Kurt Derfälts uppfattning om hur olikfärgade stenar svarade på tillhuggning av murstenar: ”De röda är mycket hårdare.” Tekniken bekräftade alltså den erfarna hantverkarens känsla för materialet.

Fluorescensimpregnerade tvärsnitt av (fr v) gul, grå och röd mursten. Den gula är mjukast och mest porös. Stenen i mitten visar en spjällningsskada. Bakom den är stenen intakt. Den röda stenen är hårdast och tätast och därför även mörkast i fluorescerande ljus.

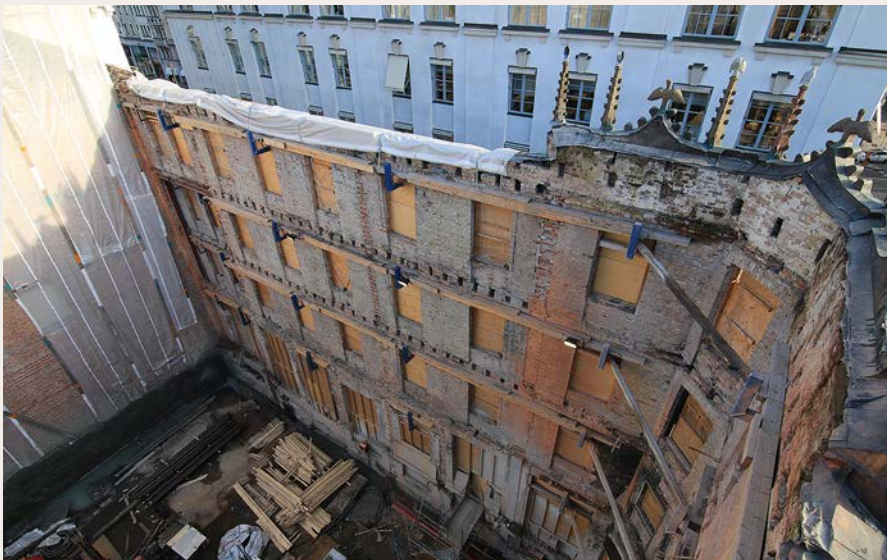
Av den gamla fastigheten finns endast murverket kvar, här stabiliserat av en kraftig stålkonstruktion och tjocka träbalkar. Nu pågår uppbyggnaden av en helt ny fastighet innanför murarna.

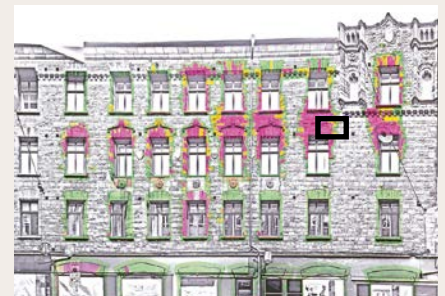
Skadekartläggningen avslutades vid oskadat område. Den inledande inventering tydliggjorde både omfattningen och var fasaden var mest skadad.

Resultatet av skadeinventeringen av den ena fasaden. Den svarta rutan visar området där stenarna demonterades för labbtester.
