# Ansikts- lyftet

1 200 block i fasaden ska bytas ut innan Nationalmuseum öppnar igen 2017. Första etappen har just avslutats. Ingvar Hedenrud pekar upp mot fasaden vid entrén, på ett par vittrade kalkstensblock mellan två fönster som vetter mot Blasieholmskajen, den mest utsatta delen av museet.

▼ **Projekt:** Restaurering av Nationalmuseum, Stockholm.

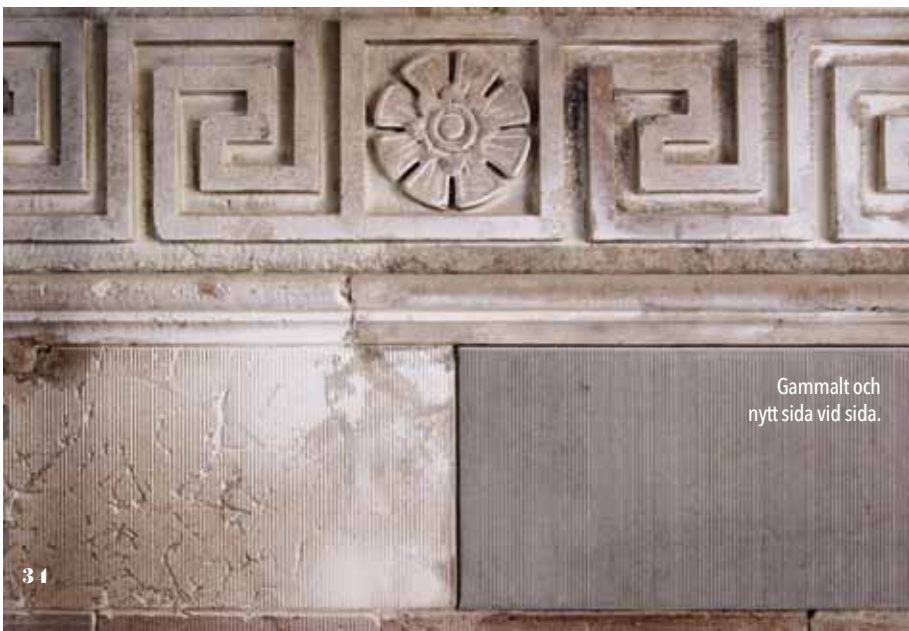
Gammalt och  
nytt sida vid sida.

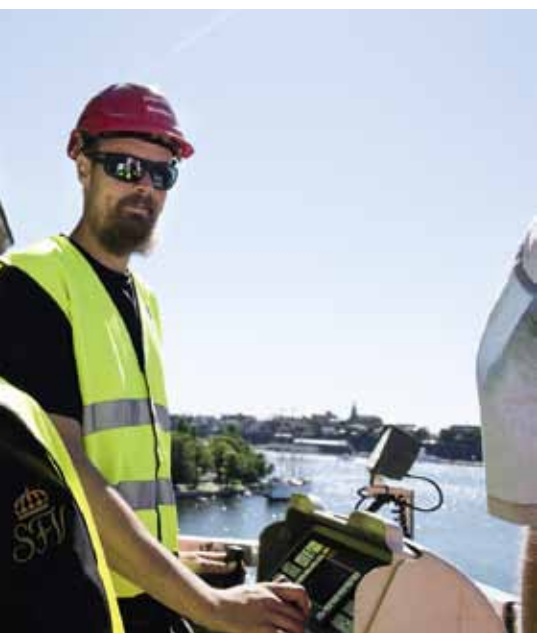
– Två ganska typiska exempel, säger han.

**EN VANLIG ANLEDNING** till skador på kalkstenen är att stenämnen har placerats med stående lager och att stenens lerklov hamnat för nära ytan och fukt tränger in, förklarar Malin Myrin.

– Leran sväller och stenens ytskikt spjälkar av.

– Utmaningen är förstas att göra en så riktig avvägning som möjligt vid inspektionen, vilka som klarar en period till och vilka som riskerar att bli en fara de kommande decennierna. Vi har kommit fram till att det handlar om runt 1 200 block som måste bytas ut, säger han.

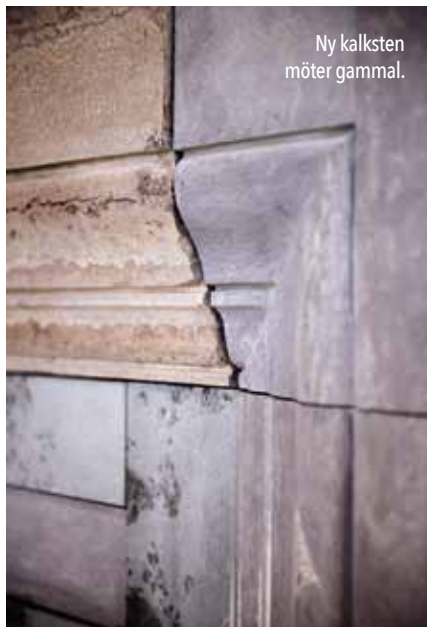
Ny kalksten möter gammal.

Vid mitten av 1800-talet var det ovanligt med fasader i natursten. Granitsockeln hämtades lokalt, medan den röda och gråa kalkstenen kom från Borghamn. Traditionen är intakt, den nya kalkstenen kommer också från Borghamn:

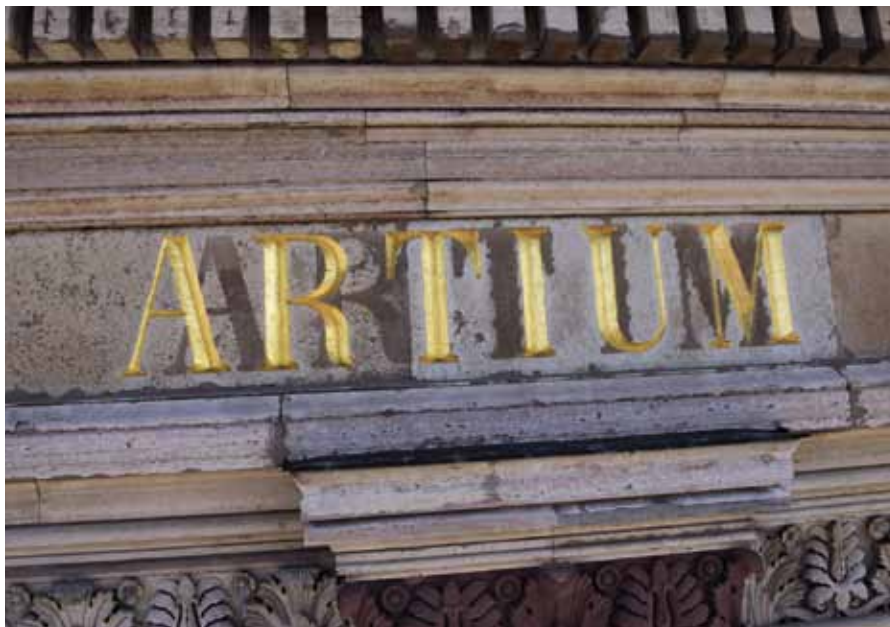
▲  
Ett gammalt stavfel har rättats till.

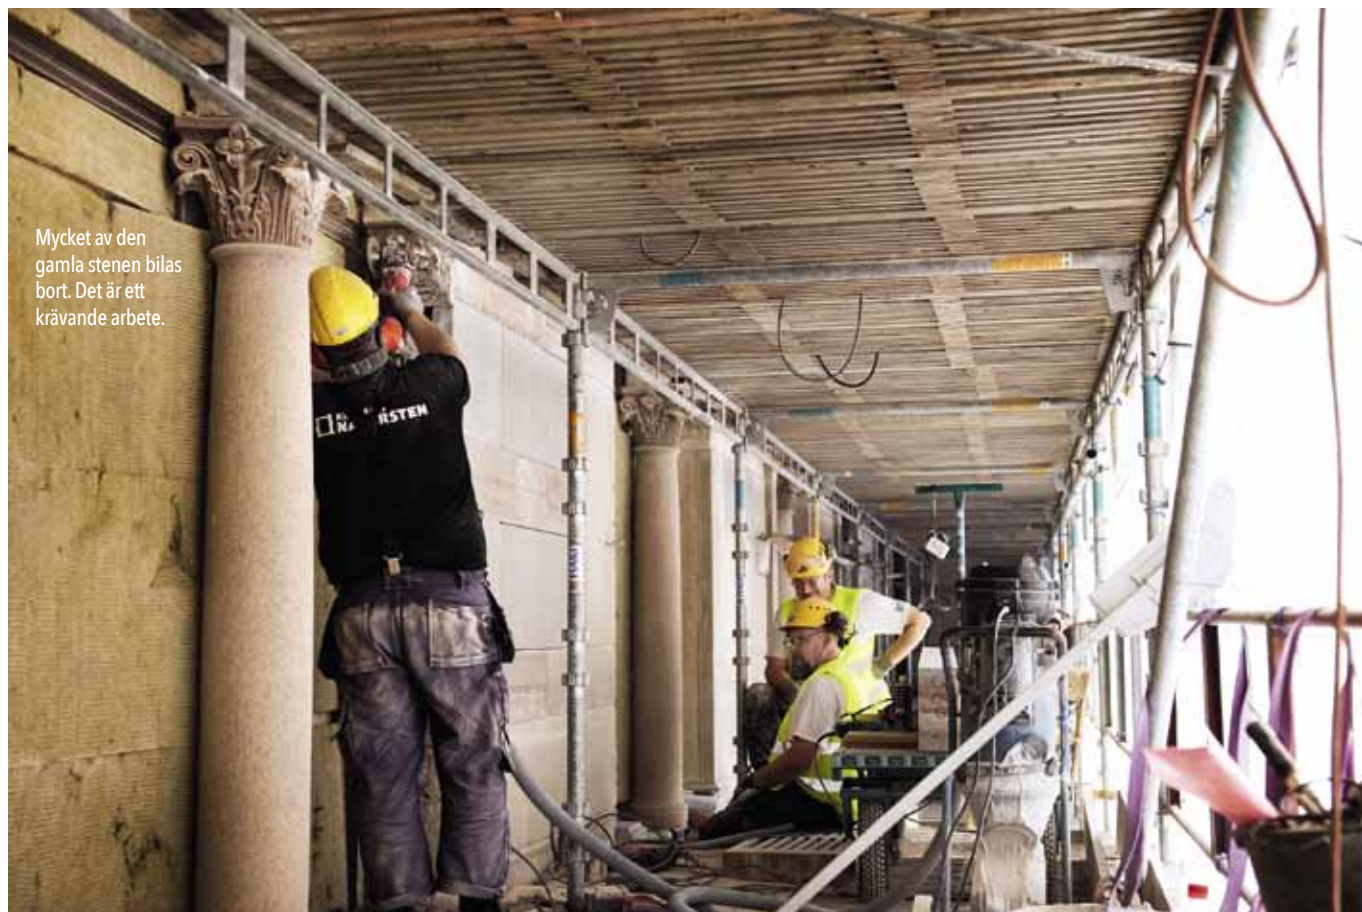
Mycket av den gamla stenen bilas bort. Det är ett krävande arbete.

Även om maskinerna har tagit över allt mer utförs fortfarande mycket av arbetet manuellt. Det mesta av den gamla kalkstenen och marmorn måste

bilas bort innan den ersätts med ny. Det är ett krävande arbete som låter höra om sig volymmässigt, något som knappast har undgått grannarna, några av Stockholms mer fashionabla hotell med uteserveringar sommartid.

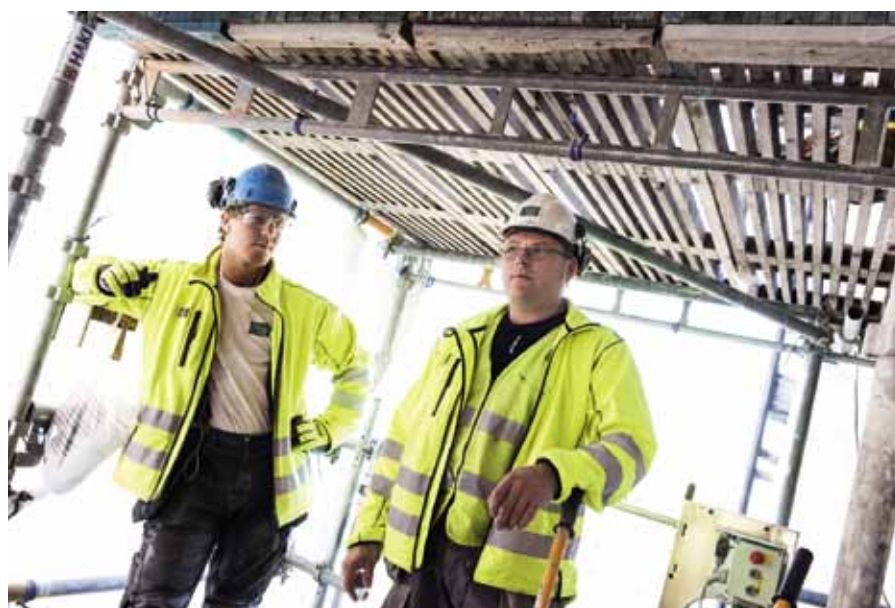
Den främsta skadeorsaken ▶ är fukt som tränger in och får leran att svälla.
