# Smart idé räddar domkyrkofönster

De magnifika fönsterbågarna i Linköpings domkyrka luckrades upp av kondensvatten. Lösningen blev ett snillrikt system med lutande zinkplåt och en vajer som leder bort vattnet.

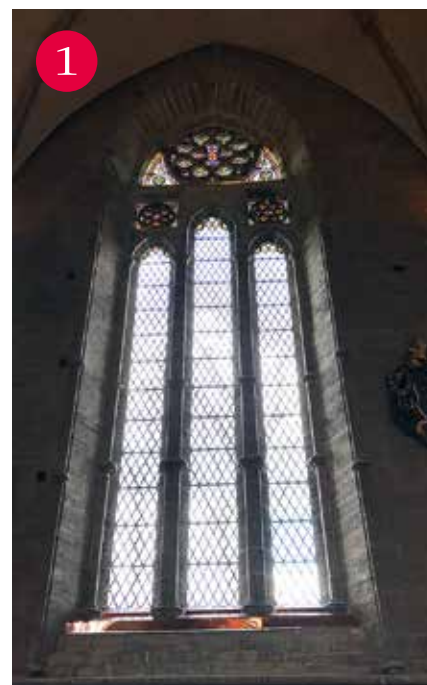
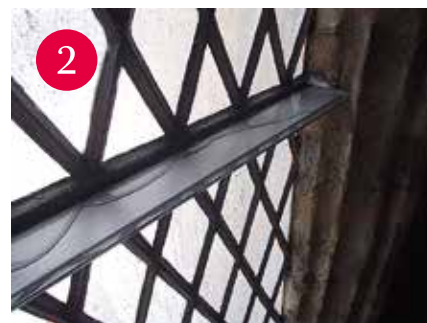
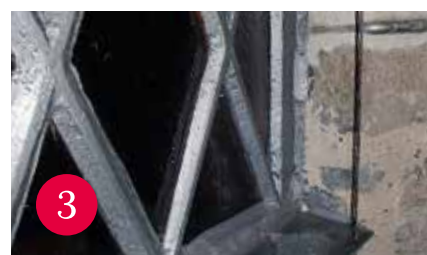
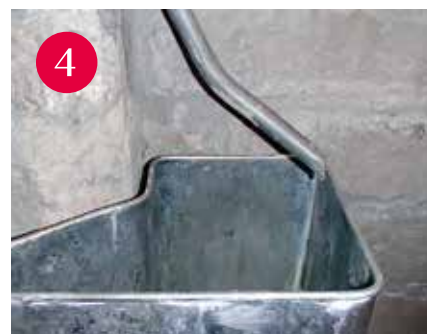
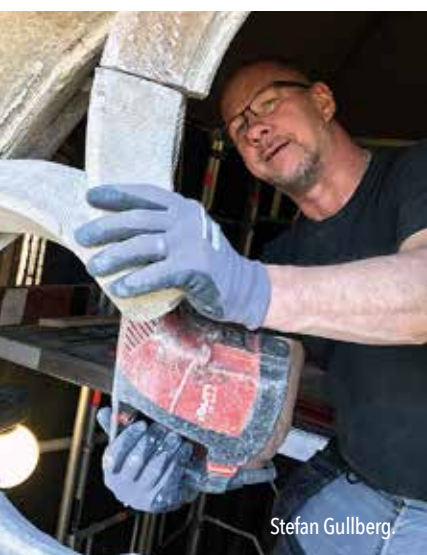
### AVLEDNING AV KONDENS

1. Domkyrkans spetsbågiga, tredelade gjutjärnsfönster är från 1850-talet och har stort kulturhistoriskt värde. Den stora utmaningen var att lösa kondensproblemet utan att påverka fönstrets utseende och funktion.
2. Med Stefan Gullbergs patentsökta system samlas kondensvattnet på sluttande zinkplåtar. En ränna i plåtens ytterkant leder vattnet till plåtens ände.
3. Från zinkplåtarna leds vattnet vidare via en vajer som löper genom ett hål i plåten.
4. Slutligen samlas kondensvattnet i ett uppsamlingskärl, som man tömmer manuellt.

I korta drag innebär lösningen att vattnet leds bort via en lutande zinkplåt, ett bleck med en ränna till en vajer som fungerar som en transportör genom ett system av zinkbleck.

– Vi har hittat en lösning där vattnet pressas in i vajern och därefter strilar ner till ett koppbleck, som i sin tur leder vattnet till ett uppsamlingskärl.

Kärllet töms manuellt.
