Fasad med oklar framtid

Arctic Kvartsit höll på att slutföra den första etappen av fasadrestaureringen när eldsvådan bröt ut på Biblioteksgatan i Stockholm den 7 november.

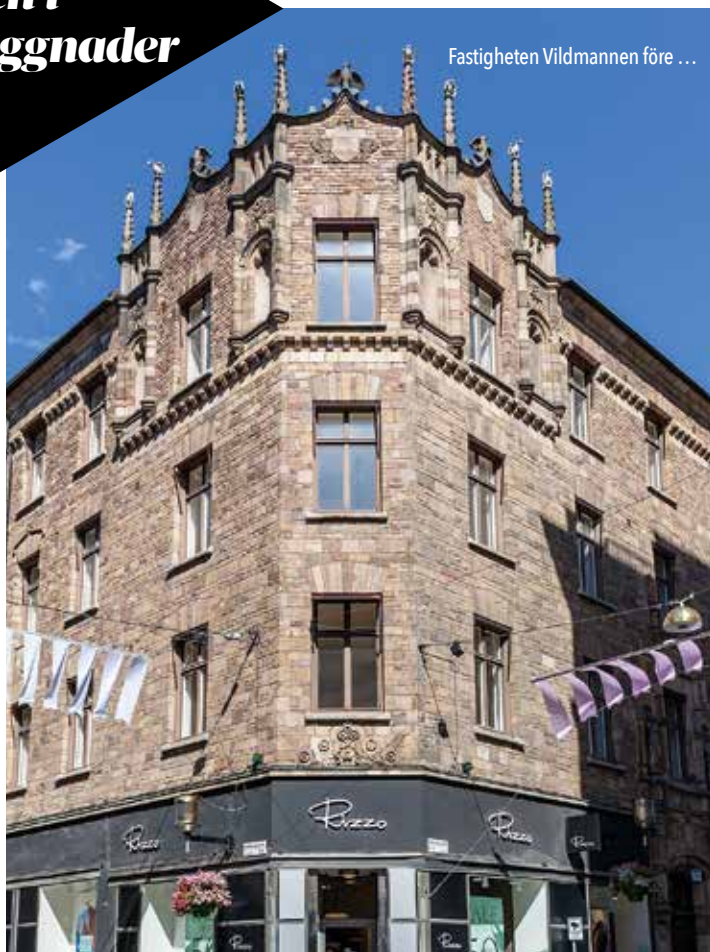
Fastigheten Vildmannen före ...

Vildmannen ritades av arkitekt Erik Josephson och stod färdig år 1897. Josephson kopplas framför allt samman med många av de kasernbyggnader och kraftverk som vid förra sekelskiftet byggdes i nationalromantisk stil runtom i Sverige. Han beskrivs som något av en doldis bland Stockholms arkitekter, trots att han står bakom flera klassiska Stockholmsbyggnader som Grand Hôtel i Saltsjöbaden, Djurgårdsbron, Milon 11, Handelsbankens klassiska huvudkontor i Kungsträdgården och Skandinaviska Bankens palats vid Gustav Adolfs torg.

Vildmannen bestod till en början av exklusiva bostäder, med entréer med schackrutiga marmorgolv och vit marmor i trapphusen. Entréns klassiska ekport, med reliefer utförda av skulptören Christian Eriksson, påminner om hantverkarnas roll i byggandet. Det var också i markplanet som matvarubutiken Svenska Hem öppnade 1905. Butiken, som drevs som en kvinnokooperation med endast kvinnliga anställda, är förlagan till den populära tv-serien *Fröken Frimans krig*.

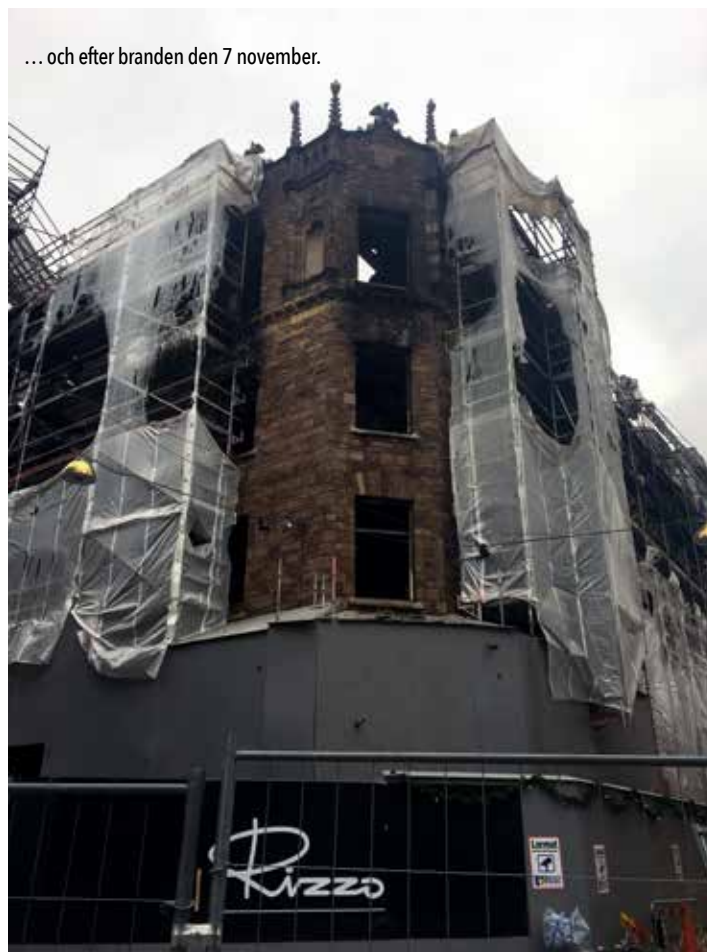
... och efter branden den 7 november.

Men alla sådana planer har förstås stoppats på obestämd tid. De första bilderna efter branden visar att fasaden är som mest illa åtgången i det översta, utbrända vindsplanet där branden

började. Taket har rasat in och hettan har även bränt stora hål på plastintäckningen. Markplanet verkar i jämförelse vara mer intakt.

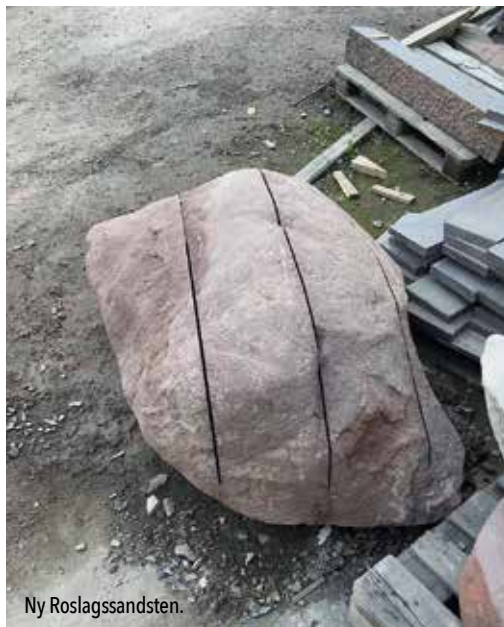
Ny Roslagssandsten.

ARCTIC KVARTSIT arbetade med den första etappen och hade börjat ersätta skadad sten med just nyhuggen Roslagssandsten. Fynden är resultatet av ett detektivarbete.

– Jag har haft kontakt med en markägare i Roslagen som kunnat hjälpa oss, säger Kurt Derfält.

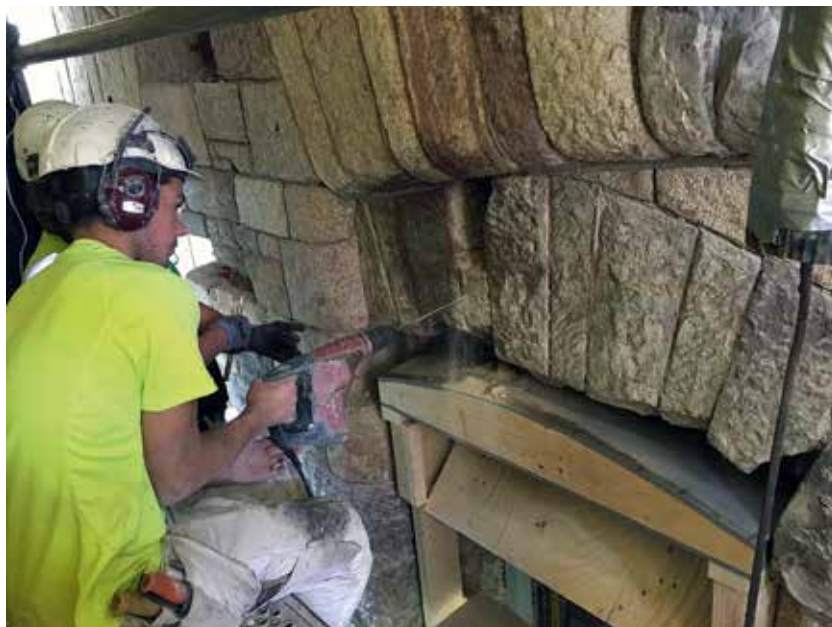
◀ Nyhuggen sten sätts på plats.

– Det har varit en bra känsla hela vägen. Mycket av stenen har vi huggit direkt på plats.

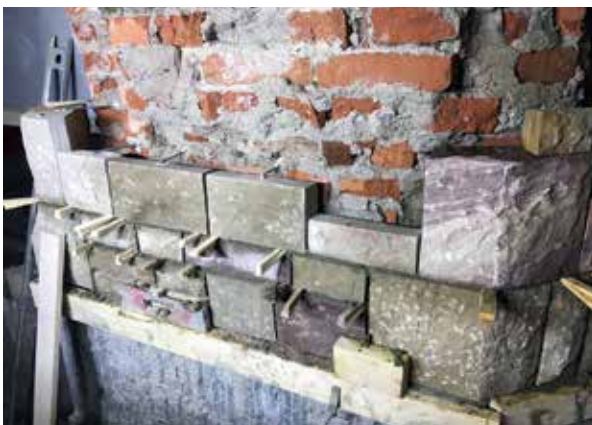
▲ Byte av en förstörd valvbåge. Originalutseendet återskapas.

– Det har varit runt 20 procent som har behövts bytas ut, bland annat hade hörnstenarna fått stora skador, säger Kurt Derfält.
