Tiostegs- modellen

Nordiska museets västra fasad ska öppnas upp och restaureras i tio etapper och lika många sektioner. Insatserna görs varje år under 5–10 år framåt.

Projekt: Underhåll av Nordiska museet.
Beställare: Nordiska museet.
Stenleverantör: Borghamnsten.
Stenentreprenör: Närkesten Entreprenad.

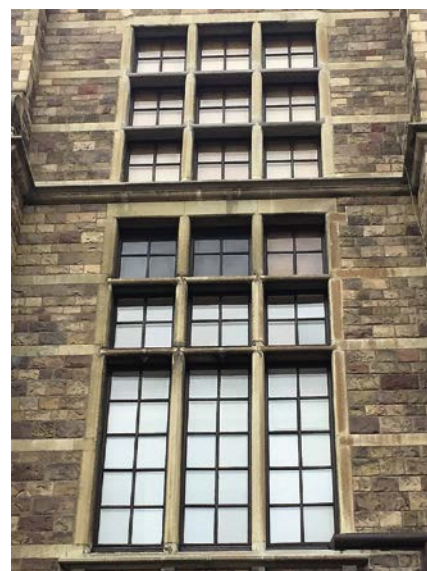
◀ Originalstenen i fönsteromfattningar, listverk och balustrader är Närkekalksten, som man ersätter med ny kalksten från Borghamn.

– Vi har bytt ett 20-tal stenar i fasaden mot Vasamuseet och gjort en del illusningar och omfogningar. Originalstenen i fönsteromfattningar, listverk och balustrader är i Närkekalksten som vi har ersatt med ny kalksten från Borghamn. Därmed är fasaden säkerställd mot frostsprängning och rasrisk, vilket är viktigt inte minst för att kunna öppna den nya entrén.
