# Stadens stenhjärta

När Nikolai församlingshem i Örebro nu restaureras handlar det om att knyta samman byggnaden med en historia som går tillbaka till medeltiden och är en del av stadens identitet.

**Projekt:** Nikolai församlingsshem, Örebro.

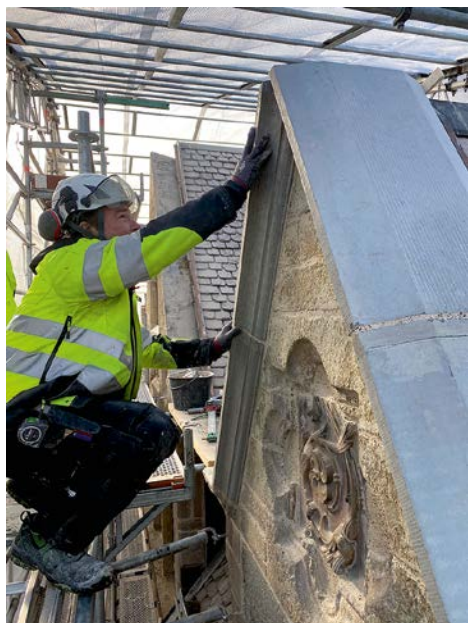
– Samtliga frontespisar med lister som löper mot blyplåten ska bytas ut. Det finns i praktiken inget material kvar i stenen att bevara, den är helt eller delvis söndervittrad. Även blyplåten måste formas om eftersom vattnet följer plåten mot stenen, som konstant står i vatten. Dessutom är vissa förtagningsjärn helt sönderrostade, säger han.

◀ **Längst t v:** Samtliga frontespisar med lister som löper mot blyplåten byts ut.

– Men blyet på stenen återmonteras inte, i stället gör vi ett spår i stenen för att få ett bättre flöde på vattnet, säger Stefan Gullberg. ■

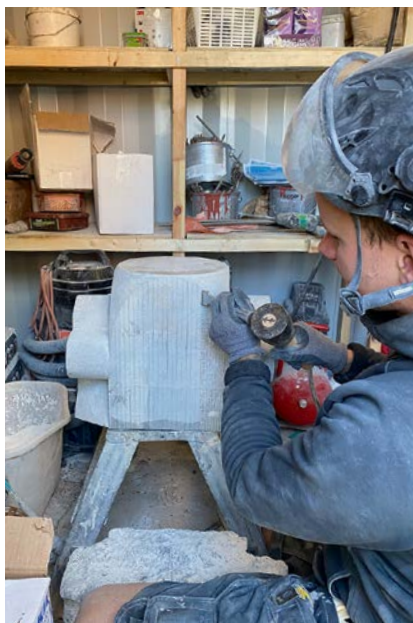
**Närmast t v:** Sista handen läggs vid detaljarbetena.
