Professor varnar för "pyritvirus" i sättlager

Markbeläggningar med granithällar i Skåne drabbades nyligen av missfärgande rostutfällningar. En färsk utredning visar att ett järnhaltigt sättlager fick rost att sprida sig i hällen. Det var heller inte det föreskrivna sättlagret som levererats, visade analysen.

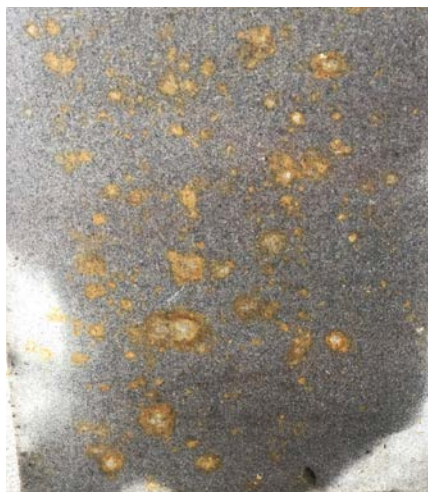
Rostfläckar på granithällen ...

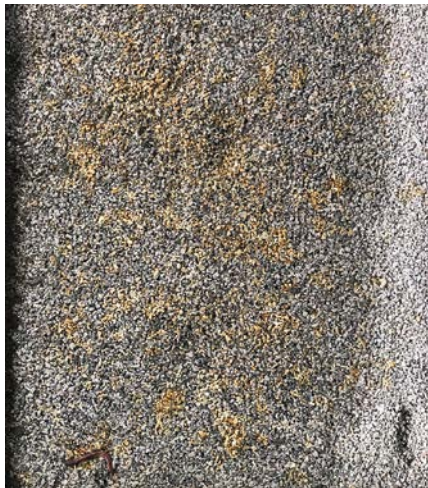
... och rost i sättlagret under hällen.

– När vi lyfte på några av plattorna visade det sig att undersidan hade tydliga rostfläckar och att sättmaterialet innehöll rostfärgade korn.

– Rosten hade med fukten vandrat upp från sättlagret, genom hällen och bildat fläckar på hällens yta. Natursten är generellt mycket känslig för rost. Om till exempel stål- eller järnspån hamnar på en stenyta rostar den när den blir våt.

– Men det stämde inte. Det visade sig att det levererade sättmaterialet nästan helt bestod av en mycket kvartsrik sandsten, som mineralogiskt, textuellt och kemiskt skiljer sig klart från en granitisk gnejs. Just den här sandstenen hade också ett högt svavelinnehåll, vilket i sin tur berodde på den höga förekomsten av

järnsulfiden pyrit. Utifrån entreprenörens perspektiv hade man helt enkelt inte levererat materialet som han beställt, och som tydlig anges i leveransdokumentet. I stället hade man levererat en helt annan bergart från ett angränsande stenbrott, säger Kurt Johansson.

– Stenen får ofta bära hundhuvudet när en annan komponent i systemet fallerar, så var det också i det här fallet. Man måste alltså se till helheten och även se upp med sättlagermaterialets mineral-sammansättning, så det inte innehåller rostande sulfidmineral. Om det föreskrivna sättlagret av gnejs hade levererats så hade det här problemet – med höga kostnader för att åtgärda det som följd – aldrig uppstått. ■

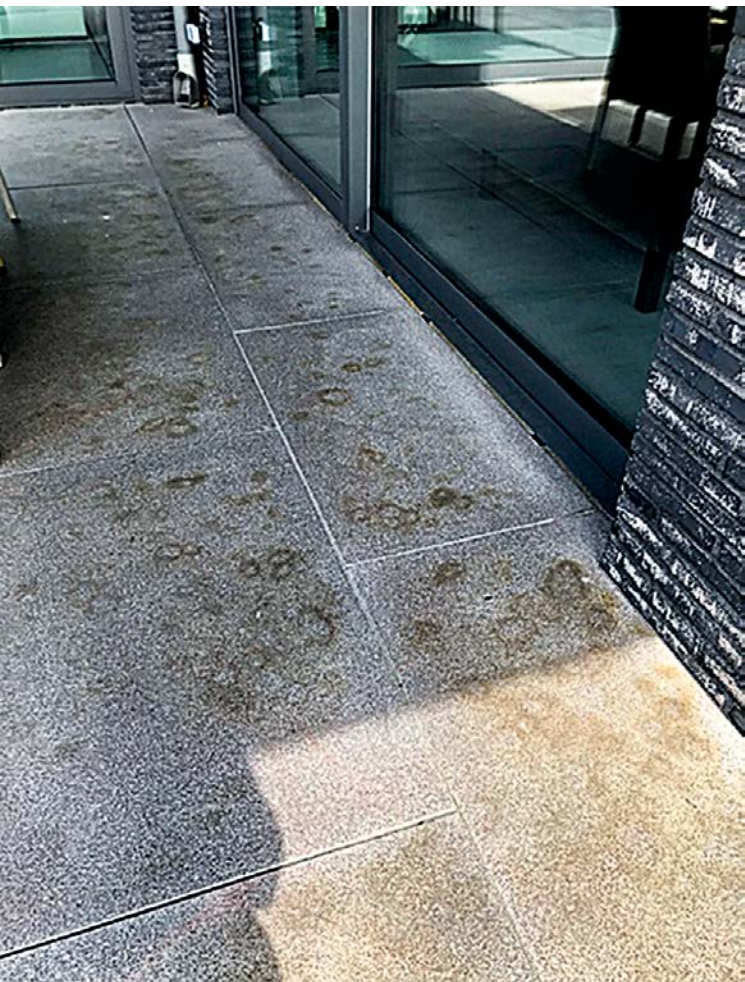
▲
Stora rostfläckar på granithällarna – en mardröm för den som satsat på en uteplats med natursten.
