Restaurering enligt Matteus

Restaureringen av S:t Matteus i Stockholm omfattar alla kalkstensdelar, från mindre delar till nya skulpturala utsmyckningar. Dessutom har entréerna tillgänglighetsanpassats.

Projekt: S:t Matteus kyrka, Stockholm.
Beställare: Kyrkans Fastighetssamverkan.
Stenleverantör: Borghamns Stenförädling, Hallindens Granit.
Stenentreprenör: Närkesten.

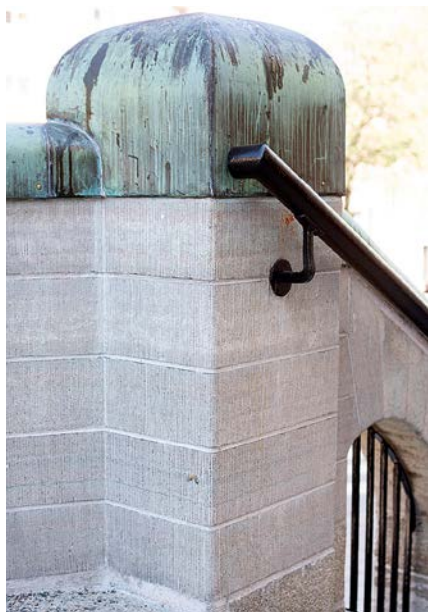
Detalj från stentrappan till den stora entrén, som plockades ned helt och sedan monterades på nytt.

ÅTER TILL S:t Matteus. Det är inte bara sten i fasaden som har bytts ut. Entrétrappan i granit har plockats ned och återmonterats, delvis med ny sten. Det samma gäller trappans räcken i kalksten.

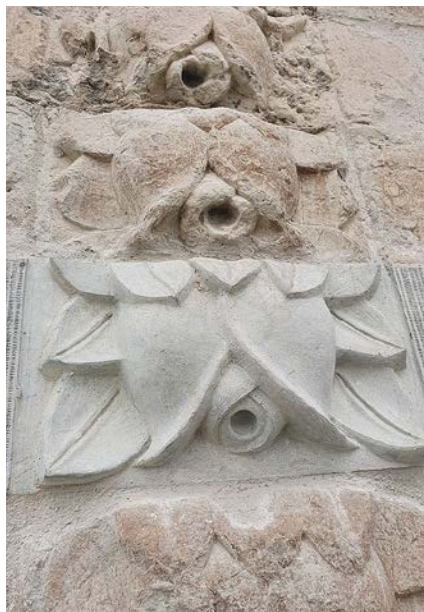
Tidens nötning blir tydlig när nya skulpturala utsmyckningar kommer på plats.

S:t Matteus ligger i en hårt trafikerad korsning och det är tydligt att miljön har inverkat på stenarbetena. Samtidigt påminner tidens nötning om skillnaderna mellan granit och kalksten.

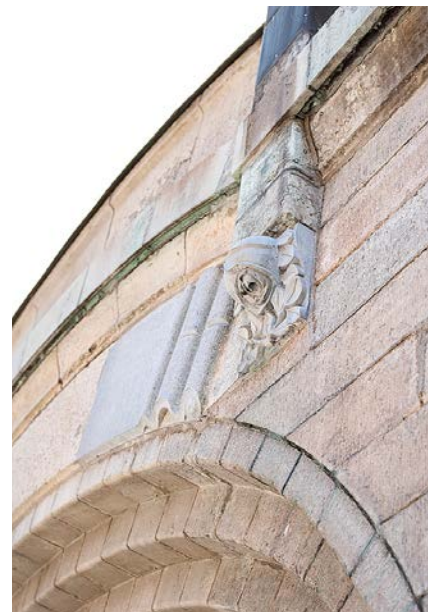
Detalj av valvbåge med skulptur där delar har bytts ut.

Åren 2017–2020 har ett större restaureringsprojekt genomförts som innefattat alla kalkstensdelar på fasad och torn, allt från utbyte av mindre delar till nya skulpturala utsmyckningar som kräver ett högt hantverkarskunnande. Även hårt utsatta ytor som solbänkar och utskjutande stråpelare har bearbetats för att återfå sin ursprungliga lyster.

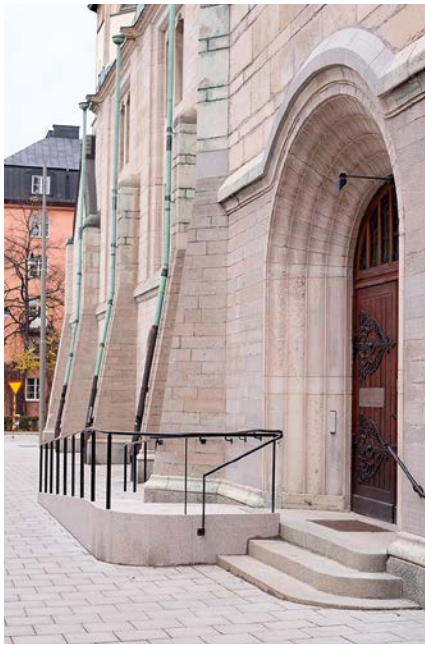
Tillgänglighetsanpassning med ny granitramp vid entrén mot Dalagatan.

– Samtidigt har det skett en tillgänglighetsanpassning med ramper vid båda entréerna, även den mindre som vetter mot Dalagatan, säger Robert Edman, projektledare på KFS.

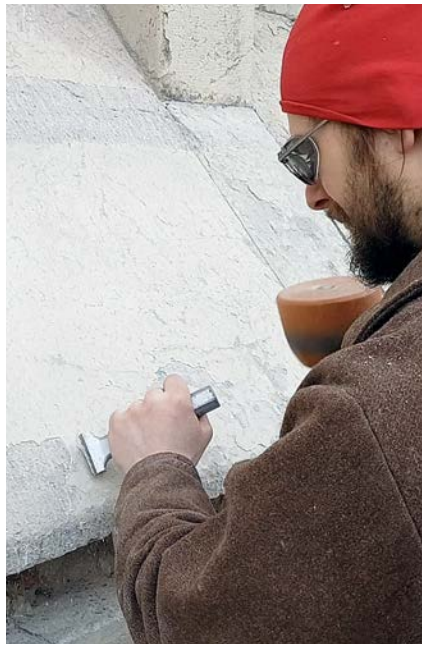
Stenhuggaren Philipp Rose från Närkesten bearbetar en solbänk med handverktyg.
