Bakom fasaden på Vildmannen

Nu inleds arbetet med att bygga upp brandhärjad Vildmannen. Ett nytt hus tar form bakom fasaden och sommaren 2023 flyttar de första nya hyresgästerna in. Men först ska den nya Roslagssandstenen komma på plats.

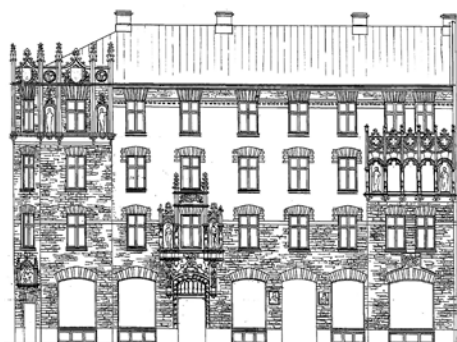
Fasadritning för Vildmannen från 1895.

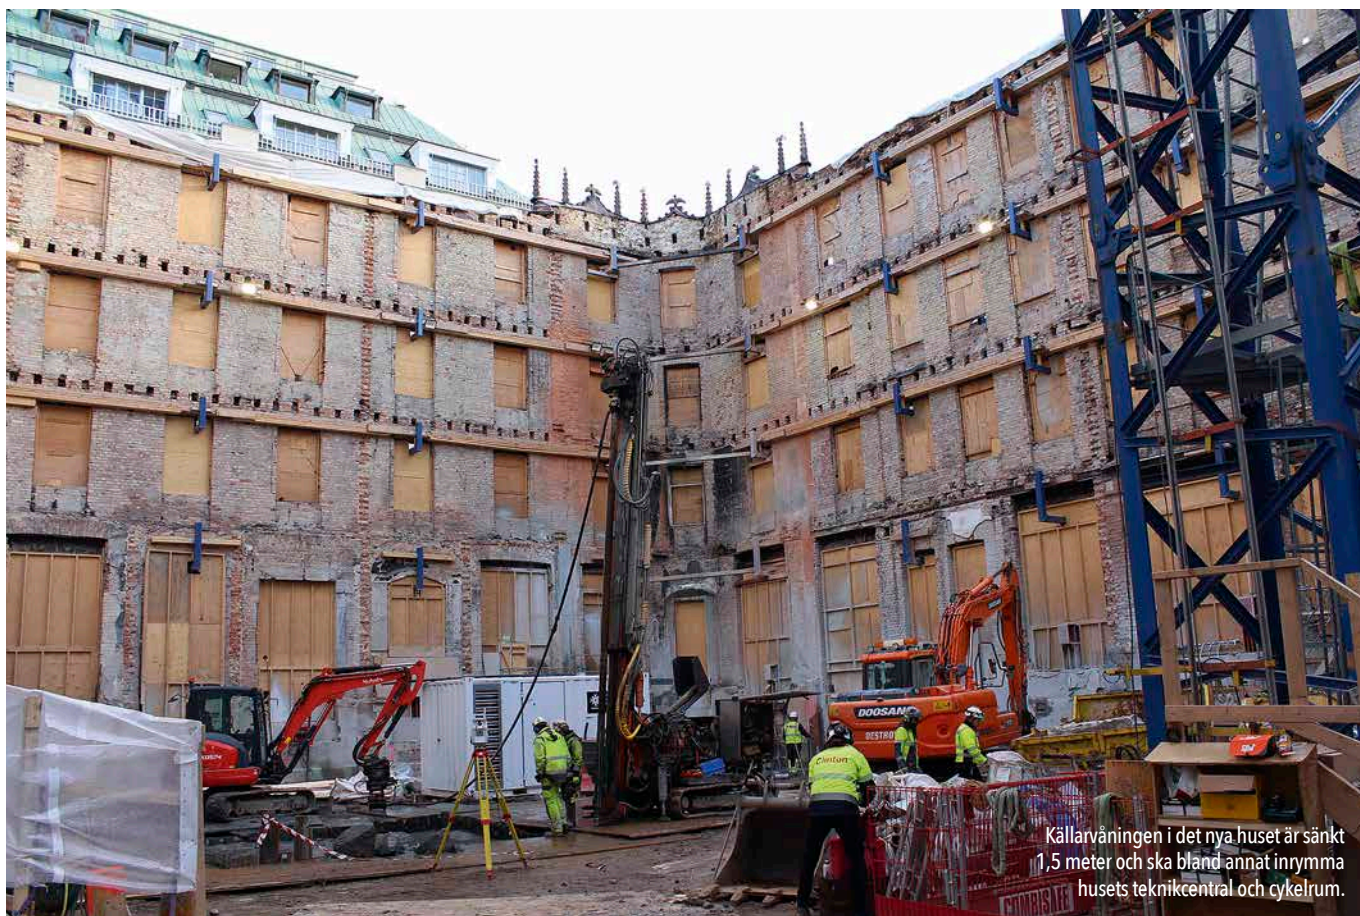
Källarvåningen i det nya huset är sänkt 1,5 meter och ska bland annat inrymma husets teknikcentral och cykelrum.

När arbetet med husets innanmäte nu påbörjas innebär det i praktiken att ett helt nytt hus byggs på en ny grund bakom fasaden. Huset får en stål- och betongstomme i platsgjuten betong. Källarvåningen har sänkts hela 1,5 meter och ska bland annat inrymma husets teknikcentral och cykelrum. Jämfört med tidigare blir huset en våning högre på insidan medan bottenvåningen hamnar i nivå med gatuplanet. Även innergården öppnas upp och blir mer tillgänglig för både boende och personer som ska arbeta i de nya lokalerna.

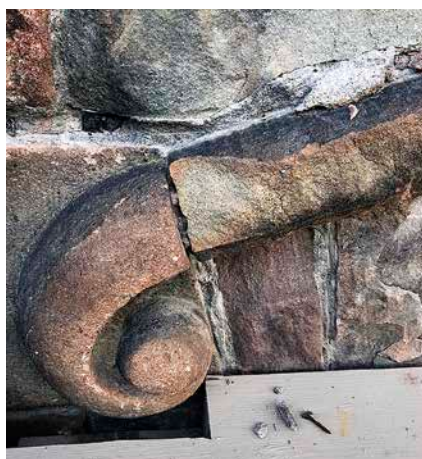
Exempel på skada på del av ett ornament.

– Flera av solbänkarna i kalksten hade inte heller klarat sig. Många av dem var kraftigt vittrade redan före branden. De mer ornamenterade stenarna ovanför fönstervälven var också skadade på många ställen och måste huggas på nytt.

Skadorna i stenen klassificerades efter en grov tregradig skala, från opåverkad till mycket påverkad. Även de mest skadade stenarna var ofta helt intakta under det utspjälkade centimetertjocka lagret, vilket också vägdes in iden totala skadebilden. En annan slutsats var att gula sandstenar generellt var porösare än röda varianter.

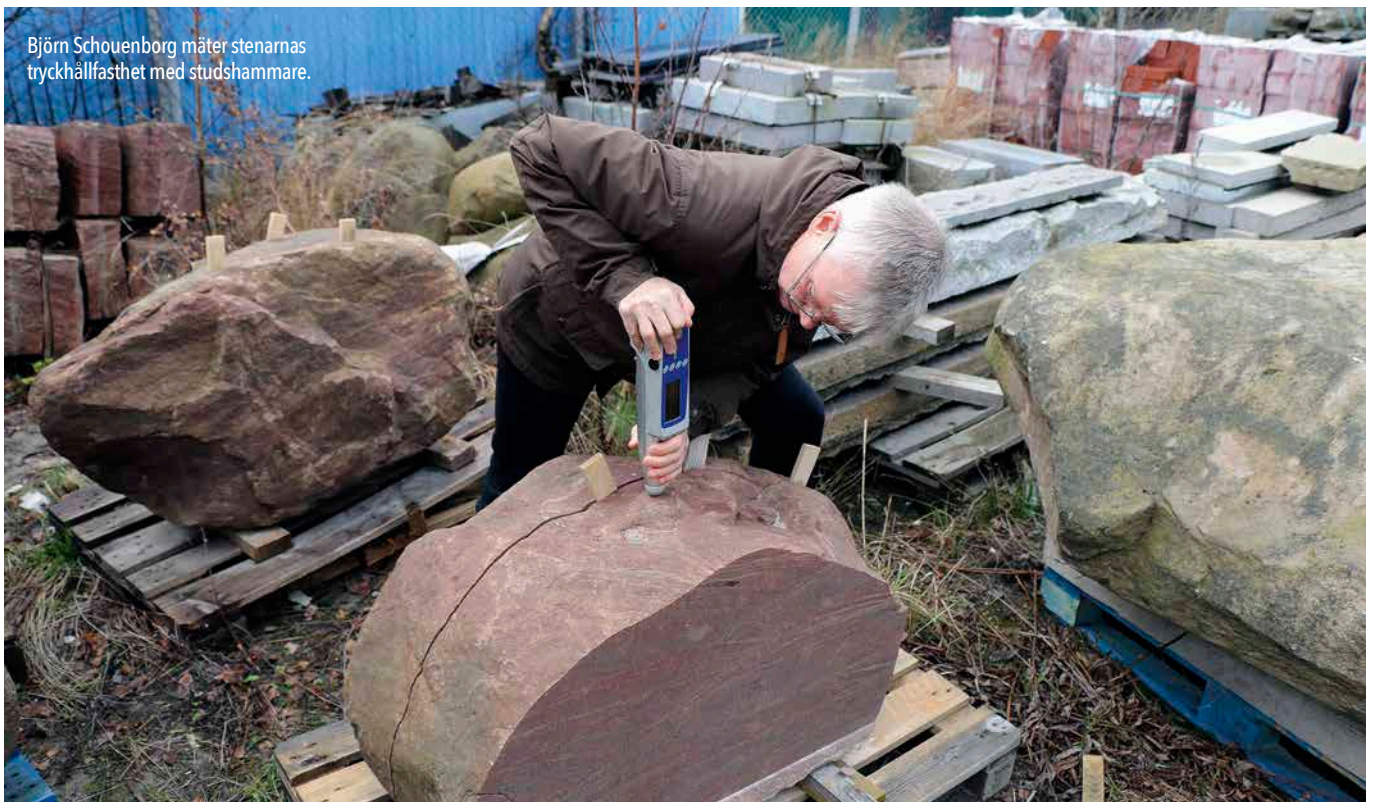
Björn Schouenborg mäter stenarnas tryckhållfasthet med studshammare.

Björn Schouenborg är också på besök. Han går runt och mäter stenarnas hårdhet med en studshammare. Mätningen utförs direkt på stenens yta och värdet omvandlas till ett mått på tryckhållfasthet. En del i kvalitetssäkringen är att murstenen ska hålla i minst 100 år.

– De ligger på en bra nivå och väldigt nära varandra i värden, säger han och verkar nöjd.

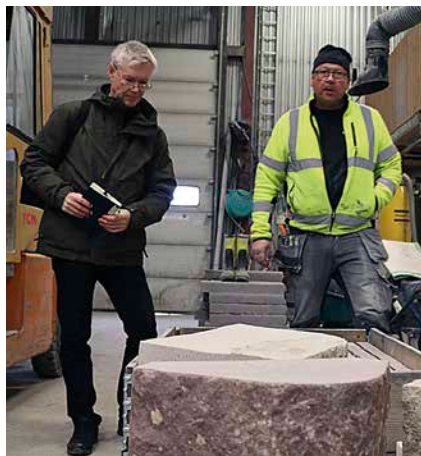
Björn Schouenborg och Kurt Derfält inspekterar en färdig transport. I förgrunden hörstenar.

INNE I VERKSTADEN ligger en lastpall med färdigsågad, uppmärkt sten i olika längder. Intill är ett parti nyhuggna hörnstenar upplastade.

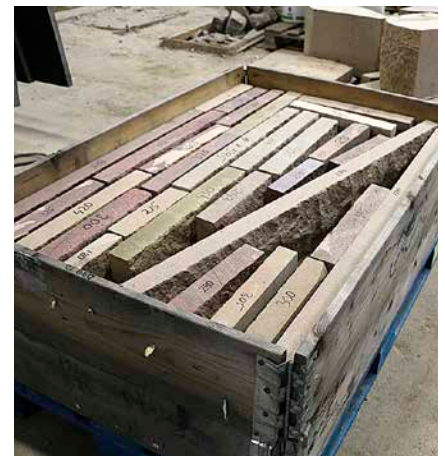
Färdiga, uppmärkta murstenar i olika storlekar.

– Vi har via lokala markägare i ett första steg införskaffat ett 30-tal block. De sågas nu upp i murstenar som mäter cirka 8 x 16 x 26 centimeter. Stenen pas-
