Projekt: Ventlinge kyrka.
Arkitekt: Claes Thörnblad, Arkitekt & Miljö i Kalmar.
Beställare: Södra Ölands pastorat.
Stenleverantör: Mysinge Stenhuggeri.
Bebyggelseantikvarie: Jan Westergren, Kalmar läns museum.

Medeltid 2.0

Ventlinge kyrka har hittat tillbaka till sina medeltida rötter med fria golv. Samtidigt har funktionaliteten blivit mer modern. TEXT **PETER WILLEBRAND** FOTO **KALMAR LÄNS MUSEUM**

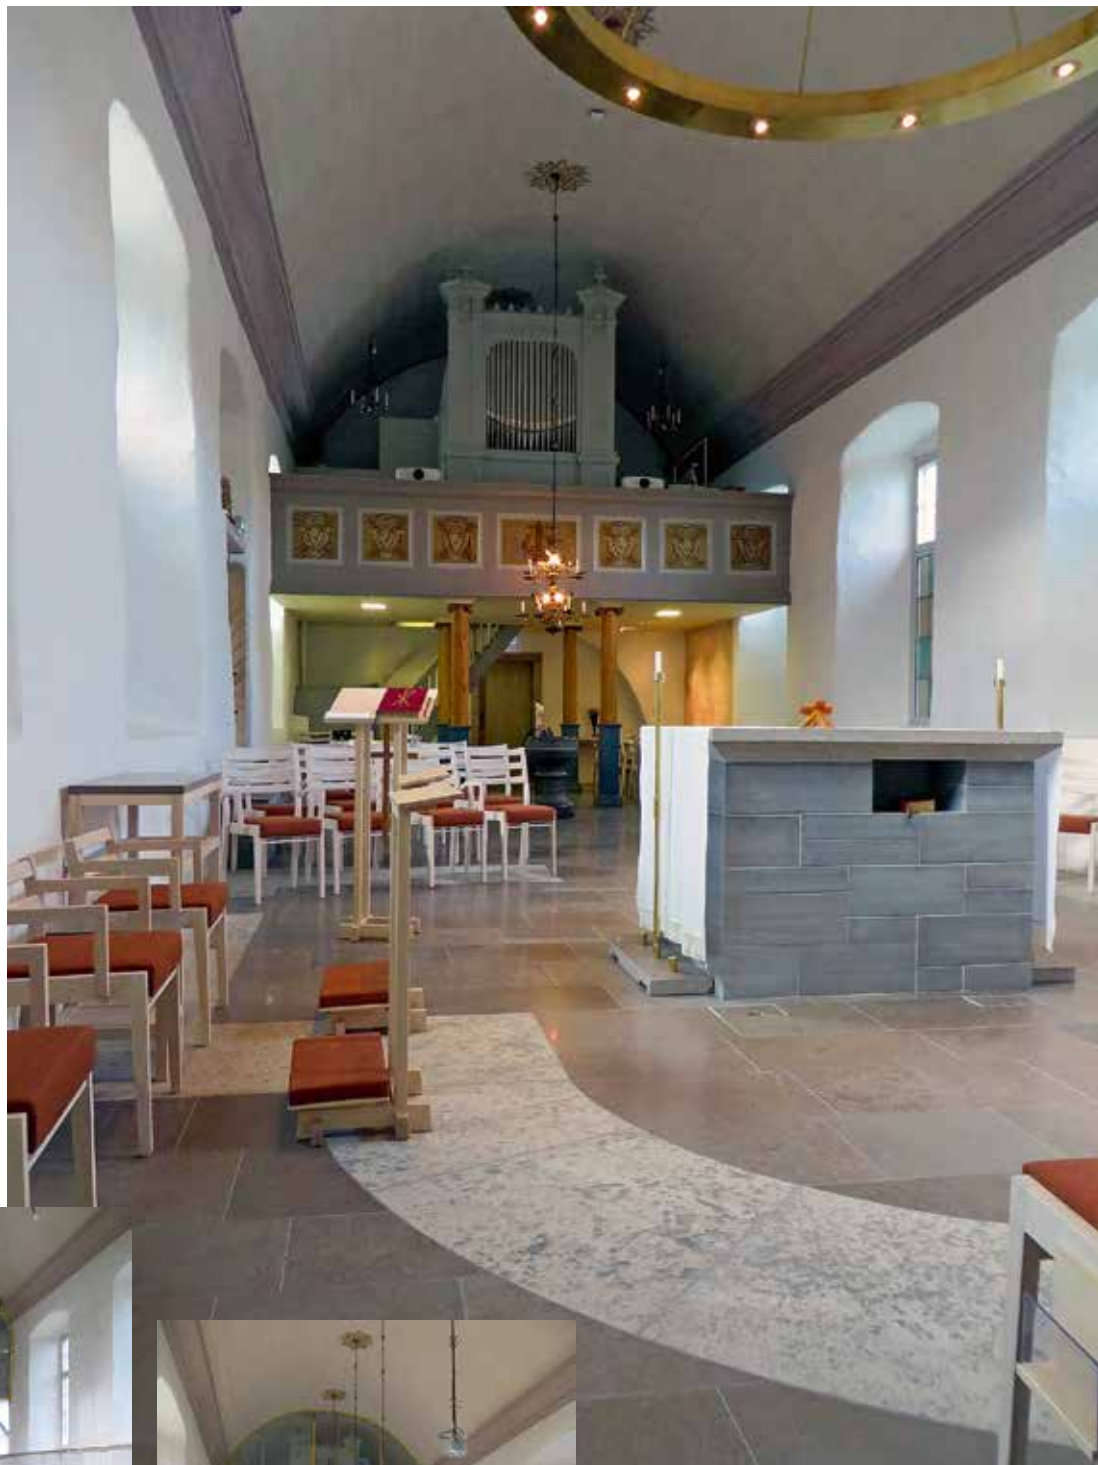
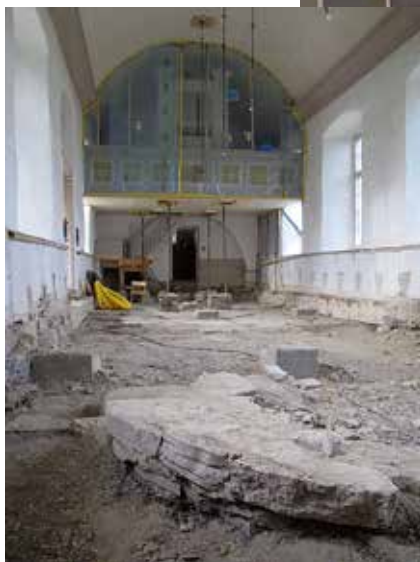
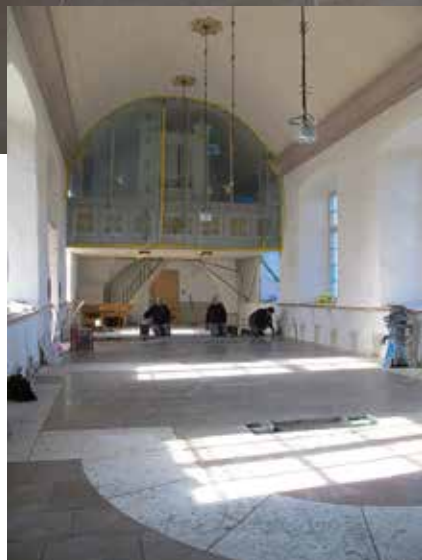
Kyrkorummet sett från öster före under och efter att det nya kalkstengolvet lades in. ▾

– Alla nya kalkstensplattor är av samma sort, Alböke gråbrun, men i två olika ytbearbetningar. Större delen av golven har "golvslipad" yta. Kalksten med "topphyvlat" yta har använts för att markera de underliggande resterna efter medeltidskyrkans murar.

MARKERINGEN MED topphyvlat sten överensstämmer dock inte till hundra procent med den illustration som har gjorts med ledning av den byggnadshistoriska dokumentationen.

– Den mest påtagliga skillnaden är att ytorna som markerar medeltidskyrkans kor- och absidväggar har utförts smalare än dokumentationen visade, säger Jan Westergren. ■
