Jakten på den försvunna stenen

Restaureringen av Skånebankens gamla fasad i kvarteret Rosenbad har varit ett detektivarbete som krävt stora volymer av nyhuggen Orsasandsten och tyska stenhuggare för att få alla bitar på plats.

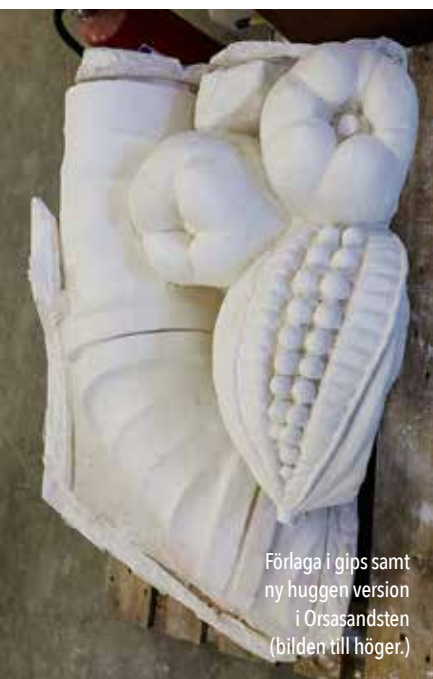
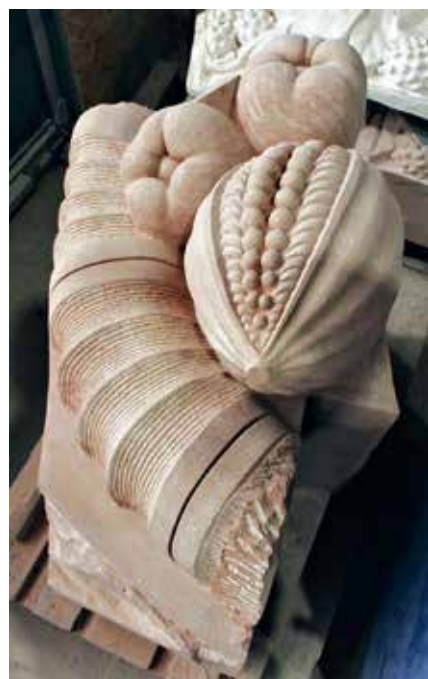
Merparten av all ornamental och skulptural sten som har behövt nyhuggas har gjutits av, och gipsmodellerna har skickats till stenhuggeriet Steinhauerei Hartwig i Springe, Hannover.

Förlaga i gips samt ny huggen version i Orsasandsten (bilden till höger.)

– Merparten av all ornamental och skulptural sten som har behövt nyhuggas har gjutits av, och gipsmodeller har skickats till det tyska stenhuggeriet Steinhauerei Hartwig i Springe, Hannover, säger Mikael Traung.

– Sedan har fem-sex stenhuggare i Tyskland stått och huggit ny sten för hand, likt originalutförande i minsta detalj. De har varit fantastiskt duktiga, säger Mikael Traung.

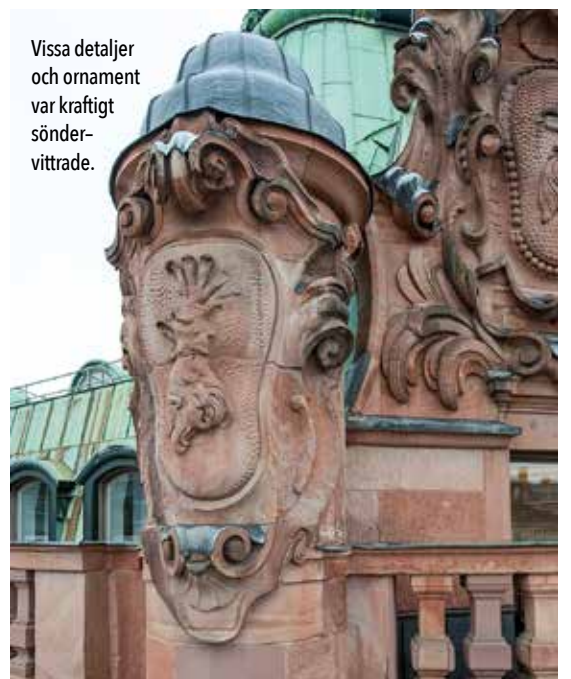
Vissa detaljer och ornament var kraftigt söndervittrade.

löpande koll på den vittring som har pågått. Men under inventeringen visade det sig att vissa detaljer och ornament var så kraftigt söndervittrade att det var svårt att få en bild av hur de ursprungligen såg ut, säger han.

– Vi har haft stor hjälp av ett par mycket bra äldre foton som visar detaljer, men dessvärre har delar av Fredsgatan hamnat i fotoskugga. Där har vi i stället fått förlita oss på enstaka små fragment i avläsbart skick, formexempel på motsvarande ornament i andra delar av fasaden samt på stenhuggarnas hantverksskicklighet när delarna ska rekonstrueras.

Under inventeringen bedömdes att cirka 450 bitar skulle behöva ersättas, allt från enklare bitar till rikt detaljerade ornament.

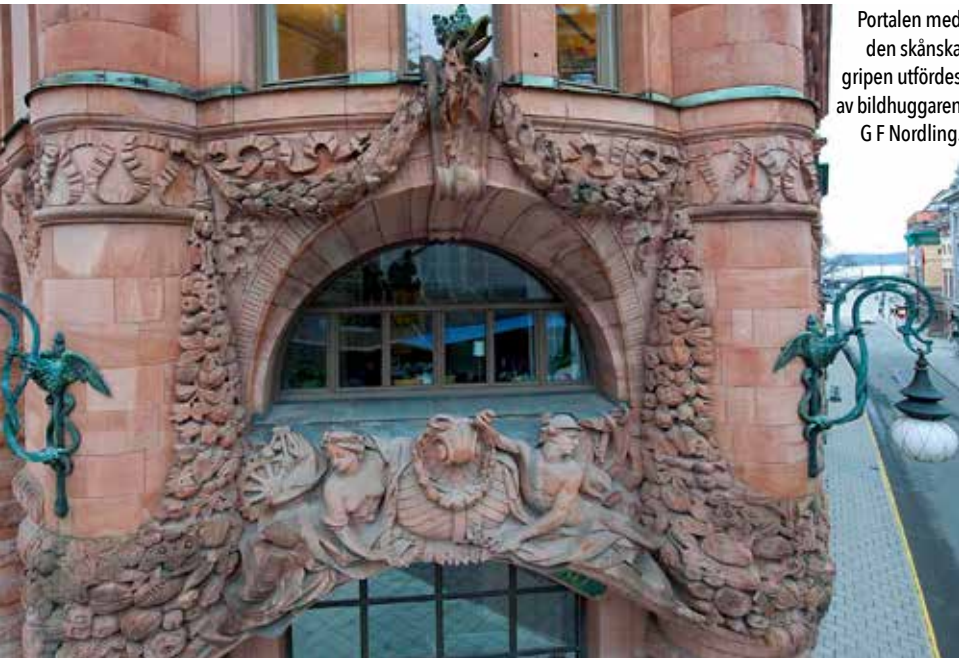
Portalen med den skånska gripen utfördes av bildhuggaren G F Nordling.

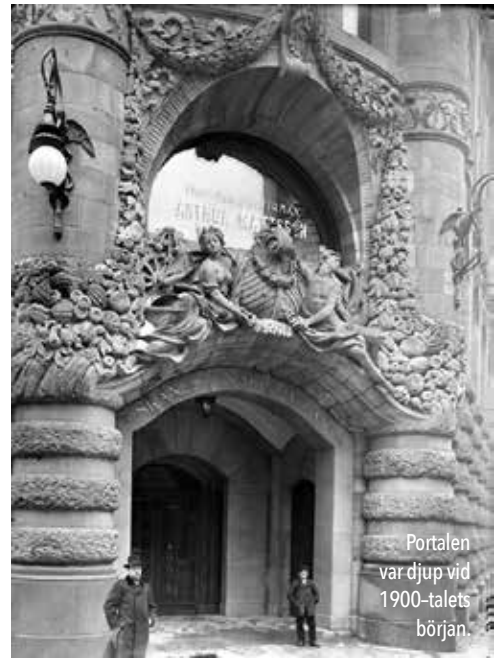
Portalen var djup vid 1900-talets början.
