# Kapellet i Coventry fick stengolv av svenska folket

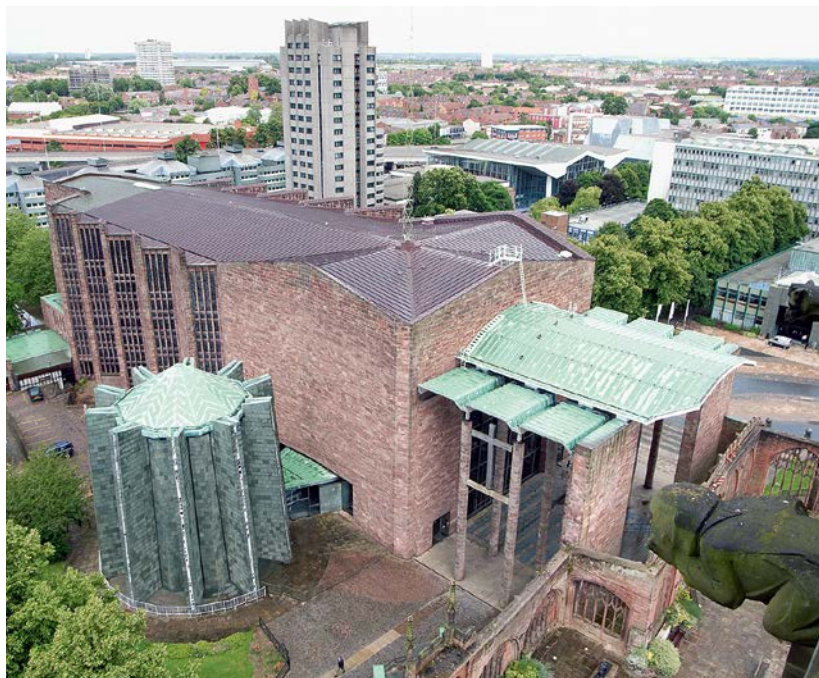
Den nya katedralen från 1962 fotograferad från den gamla katedralens torn, som överlevde bombningen 1940.

Den nya Coventry Cathedral – den tredje i ordningen – stod färdig 1962. Den ritades av den skotske arkitekten Basil Spence, vars förslag var ett utmanande och radikalt avsteg från 1300-talets förlaga som ändå knöt byggnaden till historien. I dag räknas den nya katedralen till ett av de viktigaste moderna byggnadsverken i efterkrigstidens Storbritannien och har även fått pryda brittiska frimärken.

Basil Spence ville att gestaltningen skulle visa en cirkulär andlig resa och utgick från riddartältets konstruktion när han ritade kapellet. Den runda byggnaden inramas av 20 utskjutande stäpelare med glaspaneler emellan. Fasaden är klädd i en grönaktig skiffer (Green Westmorland) som står i kontrast till sandstenen i katedralens fasad.

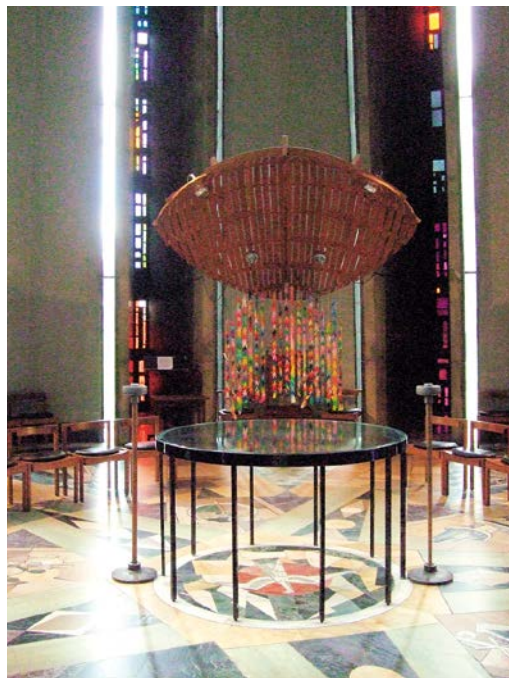
Golvet som Sverige donerade är centrerat kring, och sluttar svagt mot, en duva med utbredda vingar.

**DET ÄR NÄR** man kommer till det invändiga marmorgolvet som svenskopplingen blir tydlig. Golvet är en donation från svenska folket och utfört som en mosaik utifrån formgivaren och målaren Einar Forseths förlaga.

Golvet är lagt i ett slags stjärnmönster med symbolbilder som utgår från mittbilden av en duva. Golvet har också en centerlutning som till exempel gör att en golfboll i utkanten av mönstret rullar mot den sammanhållande mittpunkten.

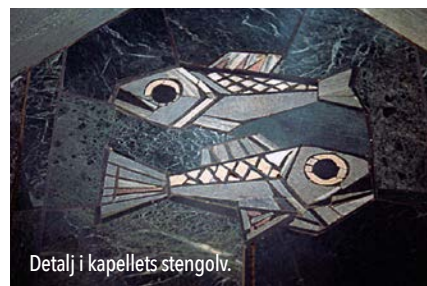
Detalj i kapellets stengolv.
