# Hjälphuset

Bromma kyrka har fått ett nytt kapell som fyller flera nya funktioner som besökarna efterfrågat – och samtidigt förmedlar en känsla av både delaktighet och avskildhet.

**Projekt:** Kapellet, Bromma kyrka.

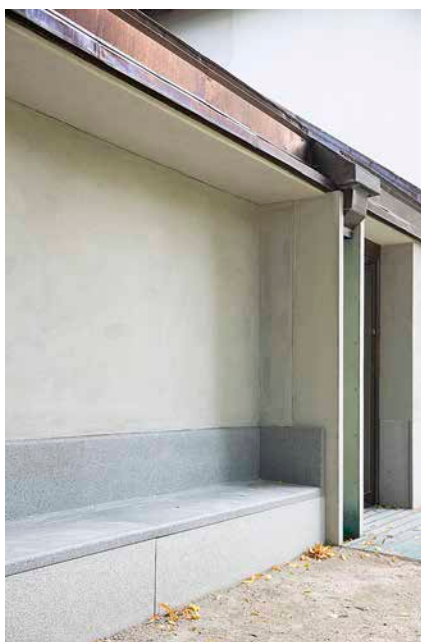
Kapellet har sockel och sittbänk  
av graniten Silver Grå Bohus.  
Tack vare värmeslingor sitter  
man behagligt även kalla dagar.

– Sockelstenen har mycket stor betydelse. Vi försökte hitta en granit som liknar den som finns i kyrkan men ändå var ett tydligt tillägg. Ursprunget är sannolikt Stockholmsgranit som inte bryts längre. Via olika stenprover kom fram till att en något ljusare kryssharnad Silver Grå Bohus låg väldigt nära.

Den återfinns även i den infällda sittbänken i kapellets västra vägg.

– Sittplatsen och ryggstödet är i ett stycke. En värmeslinga gör att man kan sitta behagligt även när det är kallt.

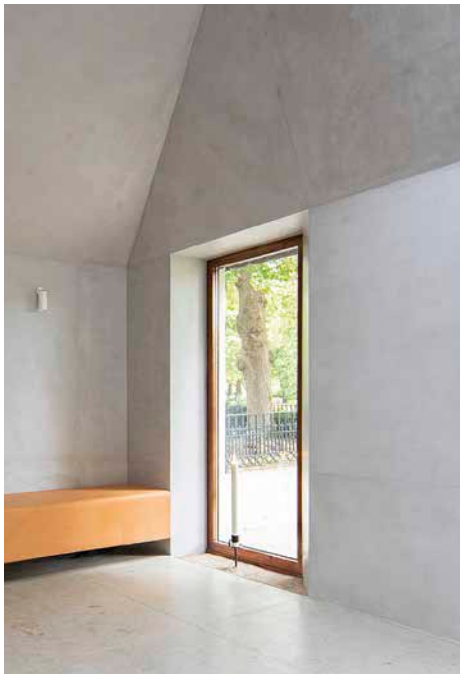
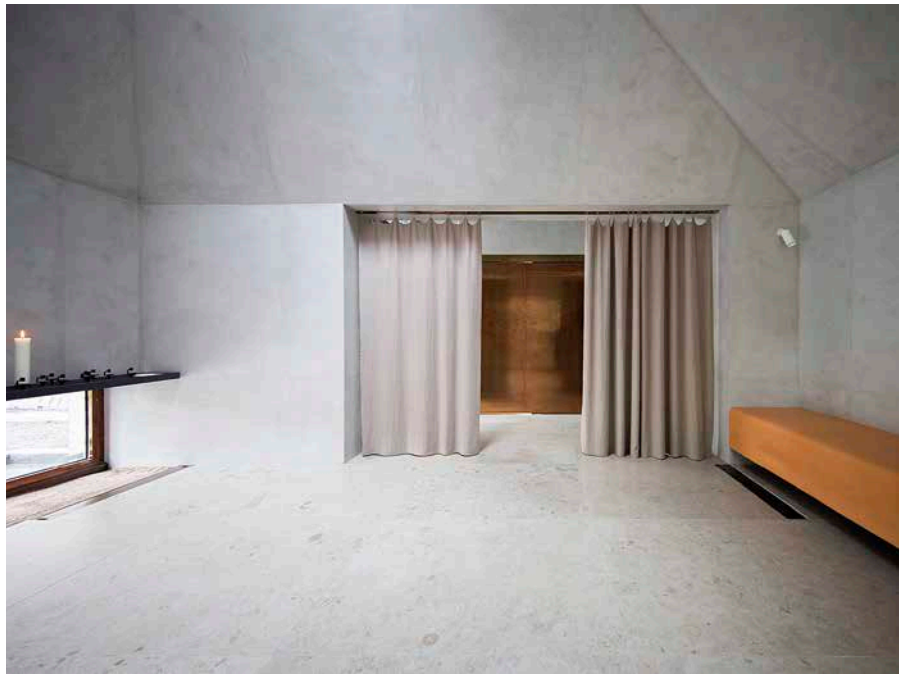
*”Kalkstensgolvet ger en värme till rummet och blir väldigt levande med alla sina fossiler. Man kan sitta på bänken och försjunka i mönstren som breder ut sig vid ens fötter.”*

Interiört är kapellet avskalat och nästan fritt från detaljer. Av den anledningen blir golvet i Norrvangekalksten väldigt framträdande.

– Det ger en värme till rummet och blir väldigt levande med alla sina fossiler. Man kan sitta på bänken och försjunka i

mönstren som breder ut sig vid ens fötter, säger Karolina Keyzer.

– Vi har också varit väldigt noga med hur golvet monterats, så att till exempel skarvarna följer betonggjutningarnas vinklar.
