Romerska badet

Magnus Gröntoft har en konstpark i sin trädgård. Ett romerskt bad är det senaste verket, en installation och ett innovativt återbruk av spillsten av kalksten och marmor. "Cirkelmönstret står för livets gång", säger konstnären Julius Nord, som har utformat mosaikmönstret.

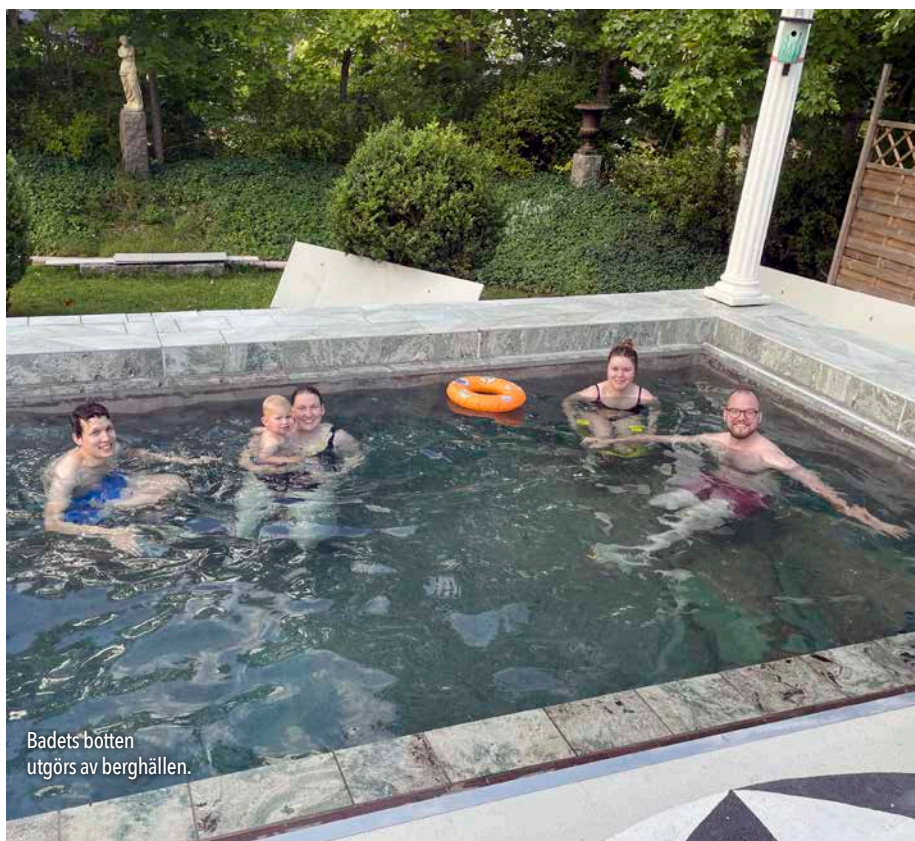
Badets botten utgörs av berghällen.

– När vi började gräva kom vi snabbt ned till hällen men i stället för att spränga ner badet beslutade vi att bygga badet direkt på berghällen, som en synlig botten.

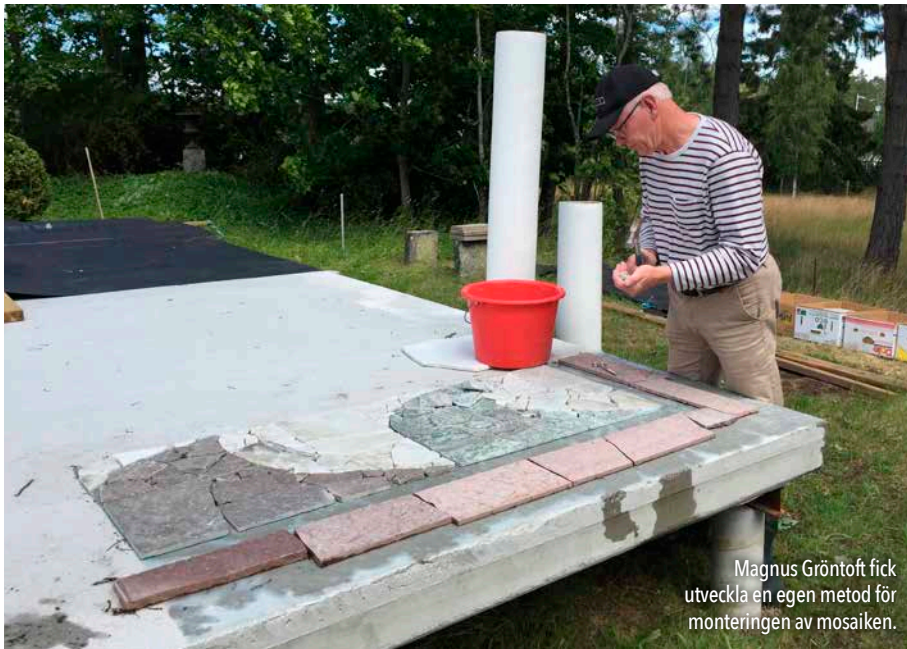
Magnus Gröntoft fick utveckla en egen metod för monteringen av mosaiken.

– Vi kunde lägga kanterna runt bassängen, men vi fick utveckla en egen teknik för att lägga mosaiken. Den byggde på att vi först monterade mosaiken i träramar inomhus, fixerade bitarna med en pålimmad papp, för att sedan som färdiga rutor läggas enligt ett förutbestämt mönster.

- En träram sattes ihop med rätt mått, cirka 50 x 70 cm
- Plattan mättes upp och rutornas placering bestämdes.
- Mosaikbitarna sågades till och bränslepellets (6,5 mm) lades mellan bitarna för att hålla dem på plats.
- När mosaikrutan var färdig klistrades kraftig papp på med tapetklistret. När klistret torkat kunde rutorna staplas införläggning.

- Mosaikrutan vändes och bränslepelletsen sögs bort.
- Fix breddes ut på plattan och på mosaikrutans baksida.
- Mosaikrutan vändes och lades på rätt plats.
- När fixet torkat blöttes pappen och togs bort.
- Till sist fogades hela mosaiken och stenen skurades.
