# Jakten på den vita stenen

Finlandiahuset i Helsingfors öppnas åter för allmänheten i januari 2025 – med en ny fasad i marmor för tredje gången. Björn Schouenborg, stenexpert vid forskningsinstitutet Rise, har varit delaktig i jakten på den italienska marmor som den här gången ska pryda fasaden i minst 50 år.

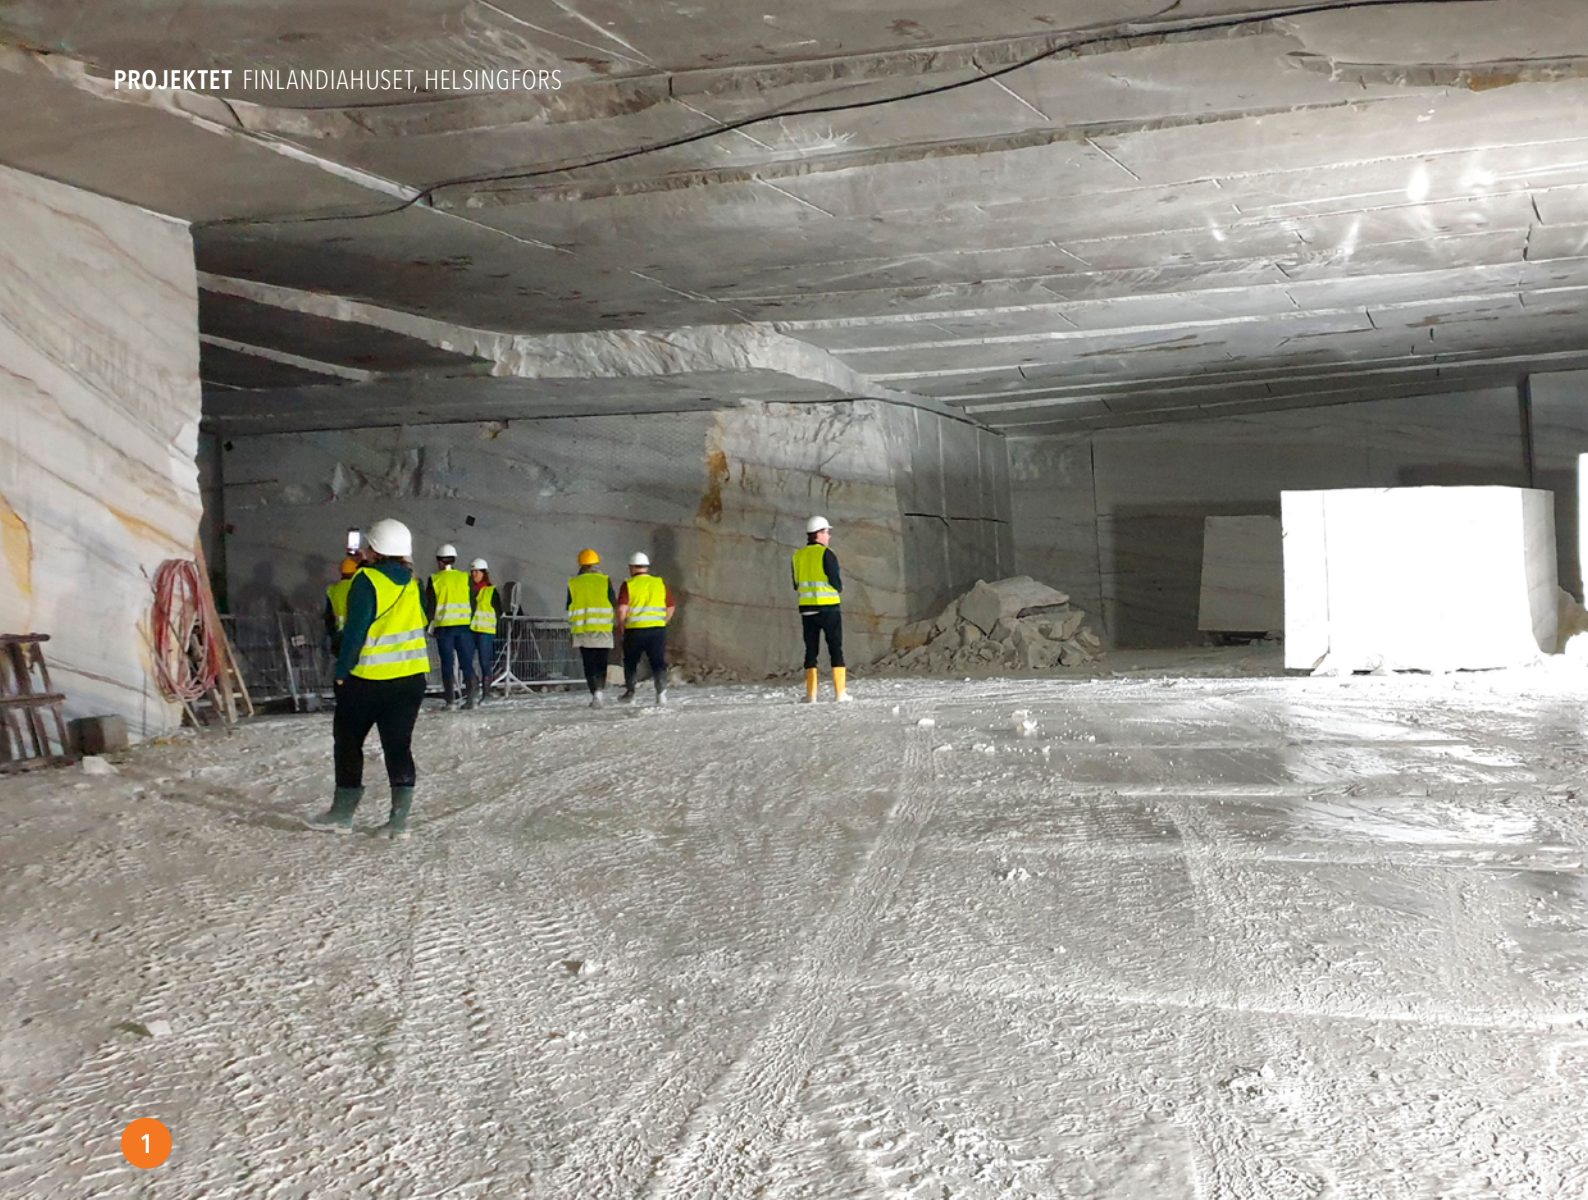
1

1. Efter en omfattande kartering och 3D-visualisering av brottet kunde man avgränsa sökandet till den del varifrån stenen sedan hämtades.
2. Varje enskild platta har undersökts med ultraljud, både i Lasa och Helsingfors.
3. Mockup installerad Helsingfors.
4. Utvalda och litterreade plattor färdiga för montering.

en omfattande kartering och 3D-visualisering av vad man brutit och var man skulle bryta. Det gjorde sökandet i brottet mer specifikt, vi fick en bra bild av varifrån stenen skulle hämtas utifrån projektkraven.
