# Återuppstånden

Jesus är snart tillbaka ovanför entrén till St Nicolai kyrka i Örebro. Under den bokstavliga "återuppståndelsen" har statyn gått från att vara huggen i gotländsk sandsten till att nu uppenbara sig i Ekebergsmarmor, ett imponerande hantverk.

**Projekt:** St Nicoali, Örebro – Jesus

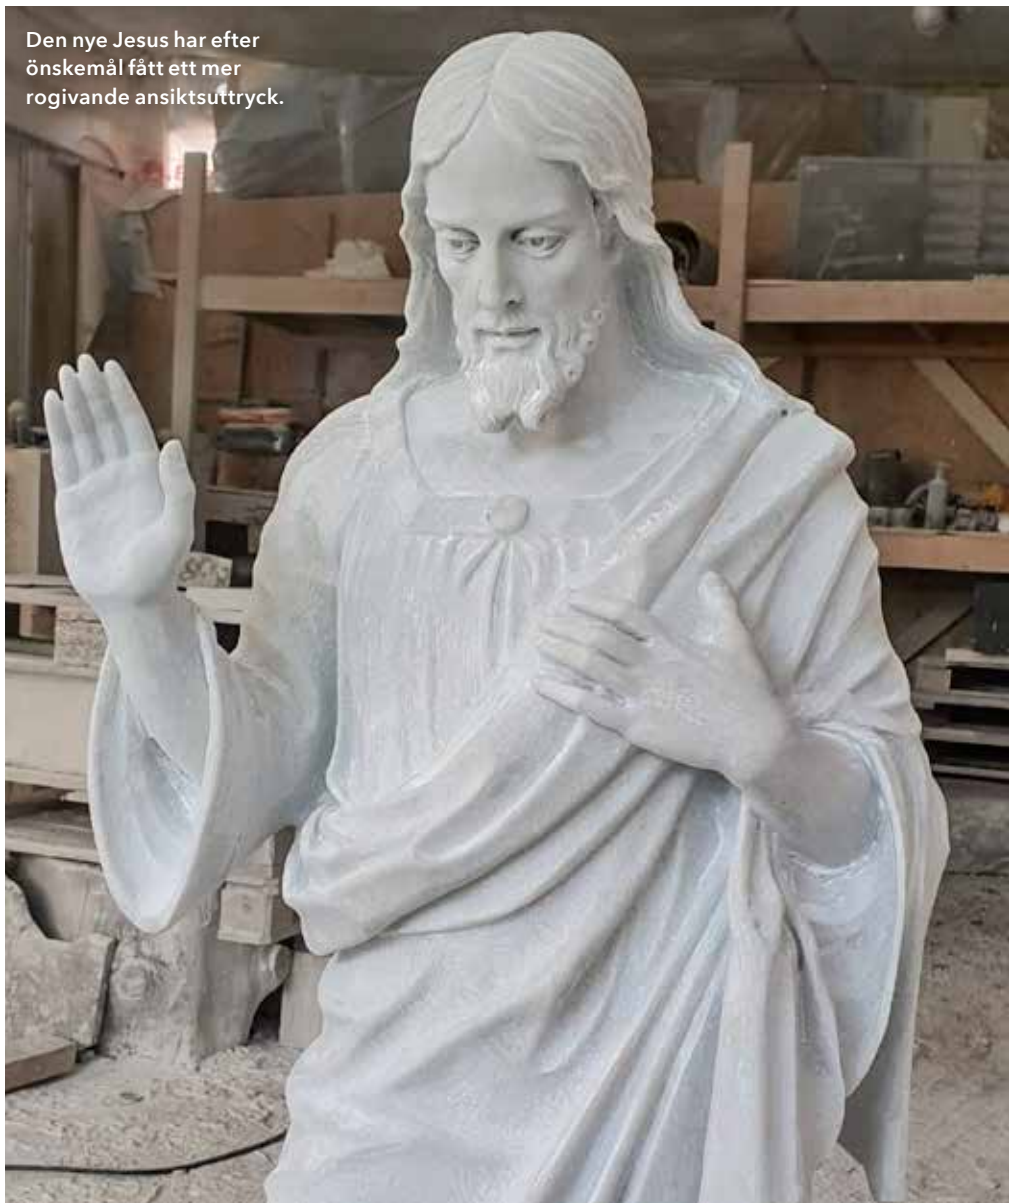
Den nye Jesus har efter önskemål fått ett mer rogivande ansiktsuttryck.

Allt skulle heller inte vara exakt enligt förlagan – särskilt när det kom till ansiktet.

– Från kyrkans håll tyckte man att den förre Jesus såg lite för nedstämd ut, de ville att han skulle ha ett nytt ansiktsuttryck, där han verkade mer tillfreds och ha ett leende.

Basem fick ta fram några förslag med en leende Jesus i lera innan man bestämde sig för vilket uttryck han skulle gå vidare med.

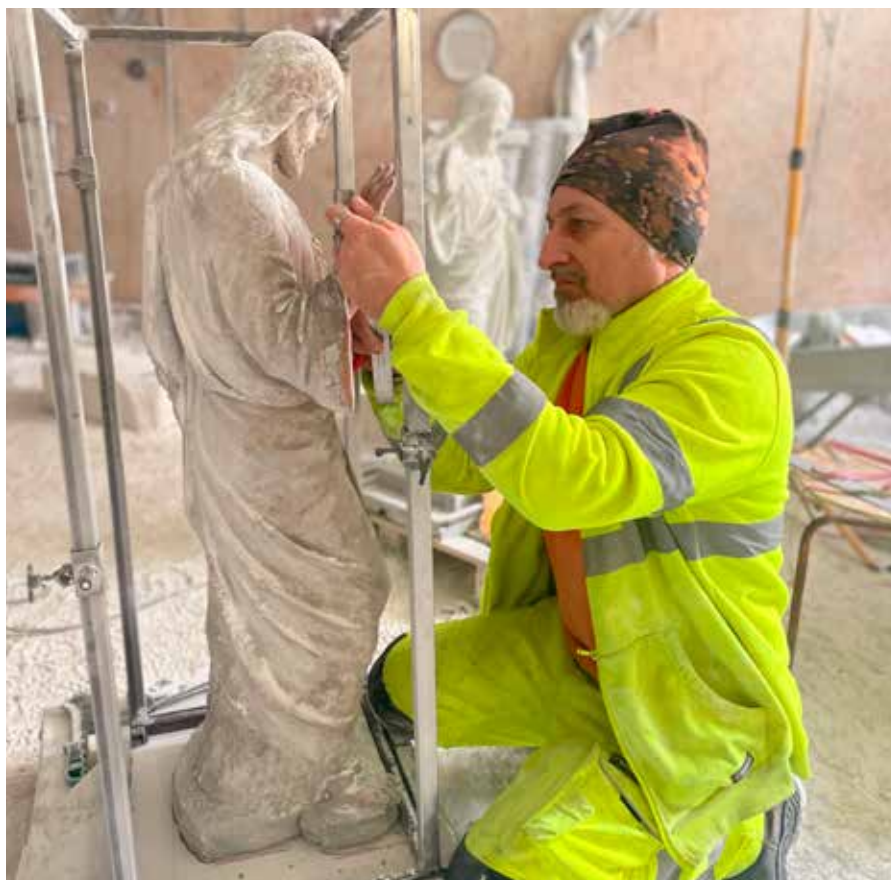
**Rätt perspektiv är viktigt när Jesus blick ska möta besökarna i entrén.**

Perspektivet är också viktigt. En Jesus som står ovanför porten måste ha en viss framtåtlutning, annars kommer det att

se ut som han bara stirrar rakt fram och inte möter besökarens blick.

– Jag har lyft basens baksida en aning för att vinkeln ska bli rätt.

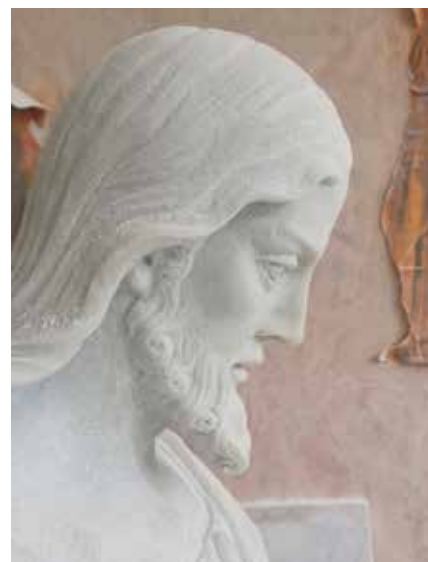
**Mästerligt! Basem Zammam, en Örebroskulptör och konstnär med rötter i Syrien, har huggit fram ur ett block som ursprungligen mätte 1,5 kubikmeter. Stållramen används för att mäta in avstånd under huggningen.**

För att ha koll på proportionerna arbetade Basem med en burliknande stålram runt skulpturen.

– Med hjälp den kunde jag mäta in alla avstånd och se till att skulpturen med sin bas hela tiden rymdes inom ramen.

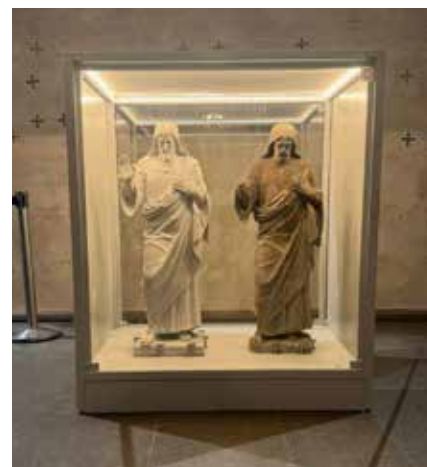
Nya Jesus och originalet, utställda i St Nicoali.

Den nyhuggna Kristus-skulpturen ovanför kyrkans entré är ett typexempel på hur komplext ett restaureringsarbete i sten kan vara. Den gamla skulpturen var huggen i gotländsk sandsten av skulptören Carl Hyllengren och kom på plats i samband med restaureringen i slutet av 1800-talet.

efter 150 år så omfattande att man snabbt insåg att den inte gick rädda.
